PATRIMÔNIO CONSTRUÍDO: VALORES DE CONSERVAÇÃO, DIAGNÓSTICO E INTERVENÇÃO

Álbum da 2^a edição

**PATRIMÔNIO CONSTRUÍDO:
VALORES DE CONSERVAÇÃO, DIAGNÓSTICO E INTERVENÇÃO**
ARTIGOS UNIDADES INTEGRADORAS I E II - 2021 - 2022

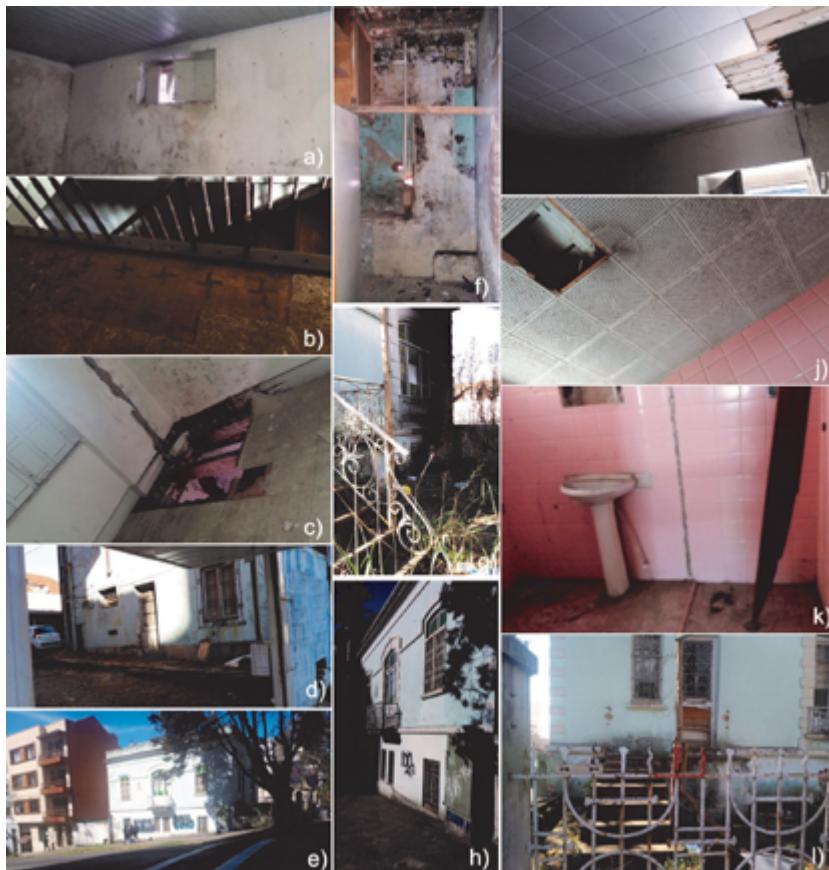
suras, rachaduras, pichações e furtos na grande maioria dos objetos de metais, como grades, guarda-corpo, corrimão e cercas. Internamente, em alguns cômodos há parte do forro faltando, nos sanitários há louças quebradas e ausência dos metais, o piso precisa de reforma e em algumas paredes dos quartos, principalmente do primeiro andar, a umidade ascendente ocasionou a proliferação de bolores resultando em locais insalubres, tornando inviável a permanência no local. A Figura 14 ilustra o estado de conservação de algumas áreas da residência nas visitas feitas em 2020 e 2022.

Figura 14: a) Quarto semienterrado com a frente sul (2020); b) Piso de parquet e corrimão de madeira da cozinha (2020); c) Detalhe das vigas de madeira e piso apodrecido da copa (2020); d) Detalhes dos fundos da residência, evidências de fissuras nas paredes (2020); e) Pichações na fachada oeste e ausência de cercas e corrimão originais (2022); f) Umidade e bolores no espaço de depósito e área de serviço (2020); g) Fachada sul com fuligem causada por fogo (2020); h) Fachada Oeste com pichações (2020); i) Placas lisas de encaixe macho e fêmea do tipo Eucatex colocadas no forro de madeira da sala de estar do pavimento inferior (2020); j) Placas perfuradas do tipo Eucatex colocadas no forro do banheiro do pavimento inferior (2020); k) Banheiro do primeiro pavimento (2020); l) Fachada sul com a ausência do corrimão, guarda-corpo e grades laterais (2022).

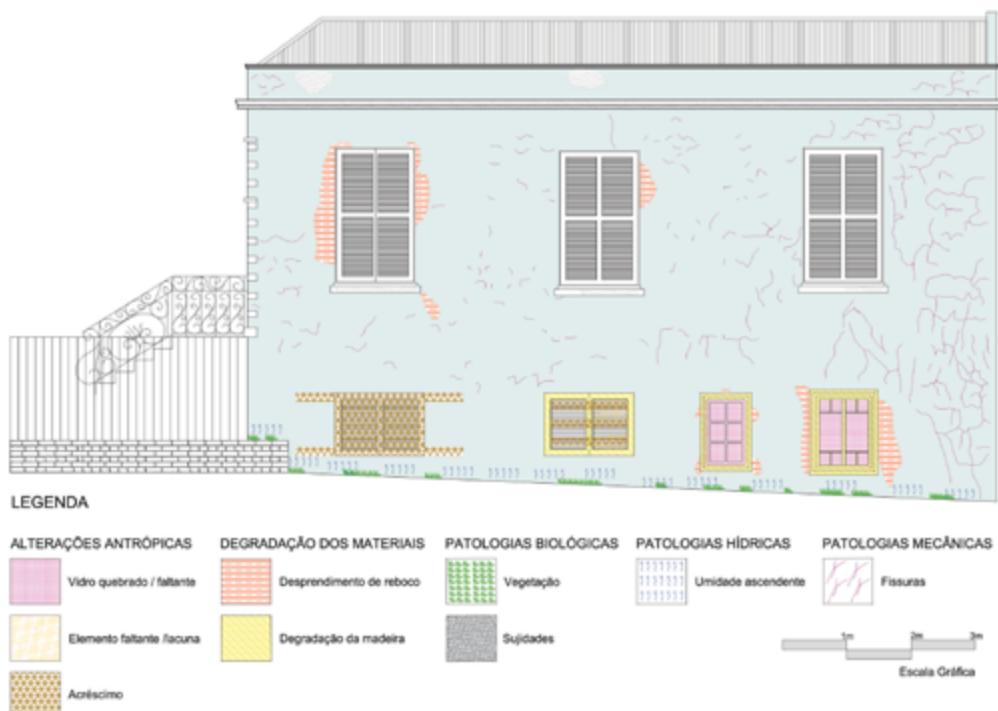
Figura 15: Mapeamento das degradações da fachada leste

Após a análise geral do estado de conservação do objeto de estudo verificou-se que este encontra-se em estado regular. Para este artigo foi definido que o mapeamento das degradações seria realizado somente na fachada leste (Figura 15). A análise possibilitou a identificação de diversas manifestações patológicas, como alterações antrópicas, como vidros quebrados ou faltando e elementos em acréscimo; degradação de materiais, como desprendimento de reboco e degradação da madeira; patologias biológicas, como vegetação e sujidades; patologias mecânicas, como fissuras; e, principalmente, patologias hídricas, como a umidade ascendente percebida em toda a extensão, rente ao solo, da fachada.

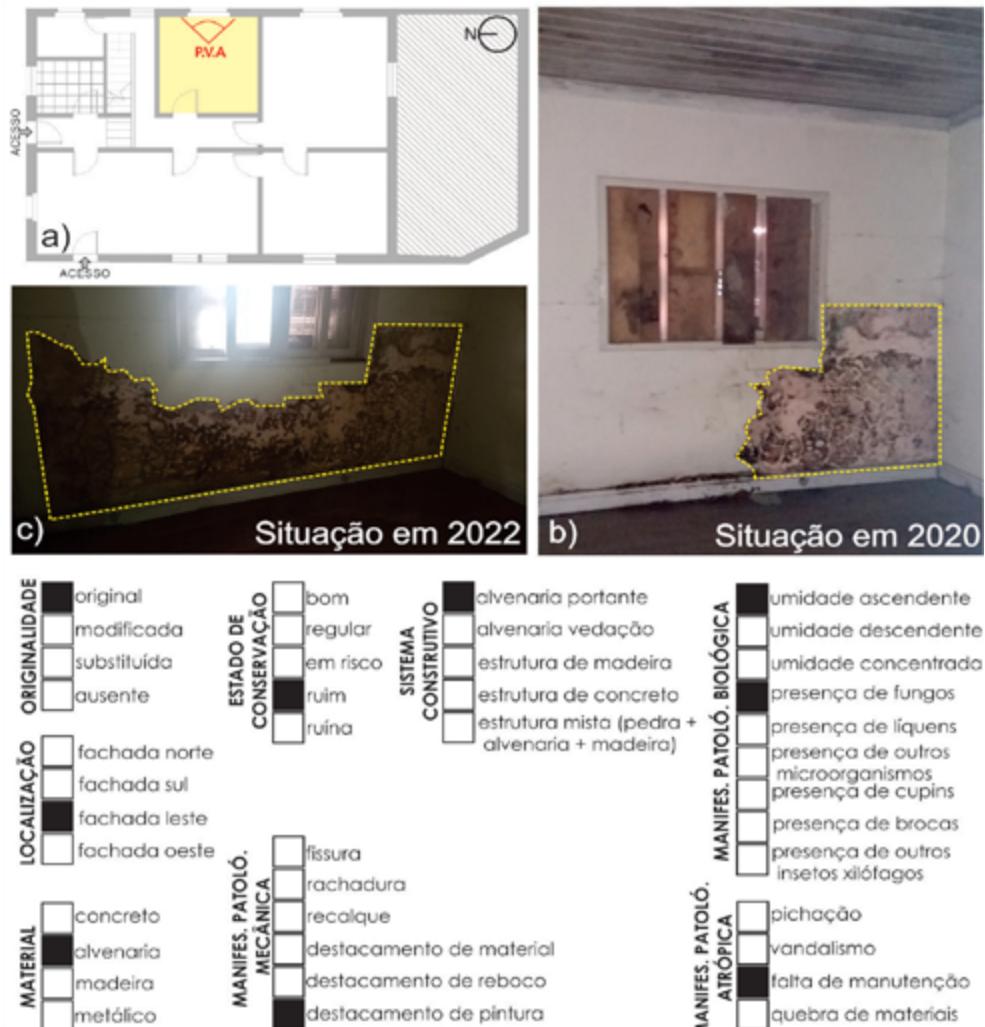
Figura 16: Ficha de diagnóstico, imagens internas: a) planta de referência, quarto da análise em destaque; b) aspecto dos danos em 2020; b) extensão dos danos em 2022.

Após o término das análises feitas nessa fachada levou-se em consideração o estado agravado de umidade e bolores de um determinado quarto, tornando insalubre a permanência no local, fazendo-se urgente o estudo das suas causas e futuras intervenções.

Como primeira ação sugere-se o tratamento da causa, que provavelmente está relacionada com a infiltração resultante das águas das chuvas. Para tanto, será necessária a abertura de um canal de drenagem com a respectiva impermeabilização da parede lesionada.

Para o processo de limpeza das áreas mofadas sugere-se não utilizar produtos corrosivos e abrasivos. Devem ser seguidas as recomendações do IPHAN:

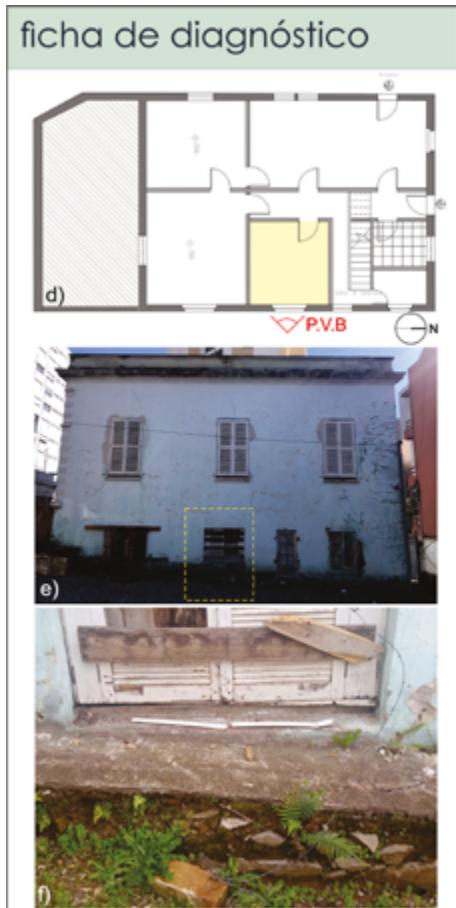
Figura 17: Ficha de diagnóstico, imagens externas: d) planta de referência, quarto da análise em destaque no ponto de vista B; e) destaque da janela do quarto em estudo; f) aproximação do parapeito da janela

Externamente, por meio da Figura 17, observa-se, do ponto de vista B (P.V. B), a abertura correspondente ao quarto em estudo (e), comprovando-se que na planta de 1927 é uma abertura original e que seu estado de conservação é ruim. Chegando próximo ao parapeito da janela, na imagem (f), percebe-se que rente à alvenaria há uma camada de concreto sobre a terra e brita que facilita a infiltração das águas das chuvas, represando e aumentando os seus efeitos. A avaliação permitiu verificar que a possível causa do aparecimento de manchas de umidade ascendente em todo o perímetro dessa fachada está na permeabilidade facilitada por rachaduras na alvenaria e pela presença de piso de cascalhos rente a ela. Também se verificou, como fator contribuinte, o fato de o cômodo estar semienterrado.

Tudo indica que a principal causa do aparecimento desta umidade, no objeto de estudo, foi a infiltração por águas das chuvas e dentre as hipóteses de como isso pode ter ocorrido têm-se:

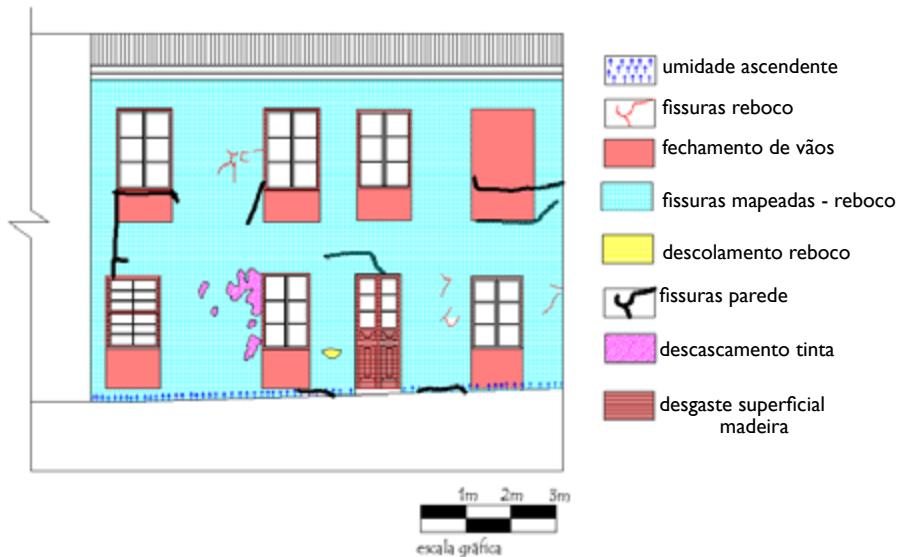
Figura 15: Mapeamento de danos –fachada norte..

As fachadas aos fundos, com orientações norte e leste, apresentam a mesma condição de fissuras mapeadas em toda a superfície da fachada oeste, assim como fissuras na alvenaria, em locais em que foram alteradas as aberturas, mostrando a acomodação dos materiais inseridos para fechamento dos vãos e a interação com o antigo. Também se verifica a condição de todas as aberturas de madeira com desgaste superficial na parte externa e a umidade ascendente junto à parte inferior das paredes. Foi produzido relatório fotográfico detalhando as condições verificadas nas fachadas.

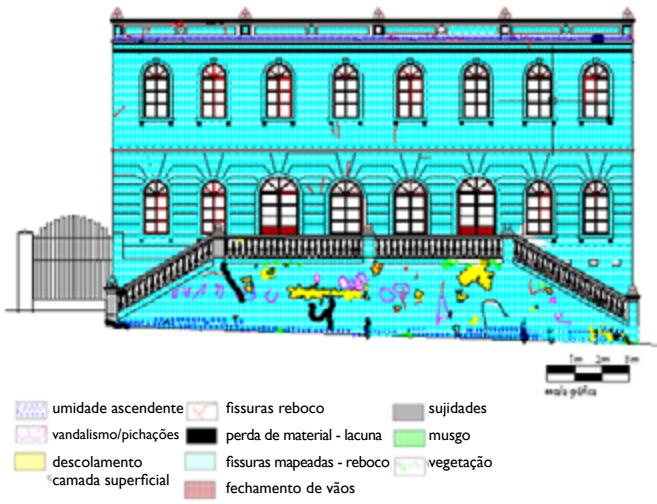
Figura 16: Mapeamento de danos – fachada oeste.

Quanto à fachada oeste, voltada para a rua Visconde de Pelotas, esta apresenta em toda a superfície a condição de reboco com fissuras mapeadas, possivelmente causadas por revestimento com material incompatível com a base, que com a condição de craquelamento permite a entrada de umidade e aumenta o dano ao longo do tempo. Na parte não protegida por grades, junto à rua, aparecem danos ocasionados por vandalismo e pichações, além de sujidades. Há também presença de vegetação e musgos em virtude da umidade constante, possivelmente ocasionada por existência de floreiras sobre o peitoril com problemas de drenagem. Todas as aberturas apresentam danos exteriores de desgaste superficial da madeira pela exposição às intempéries e pela falta de manutenção.

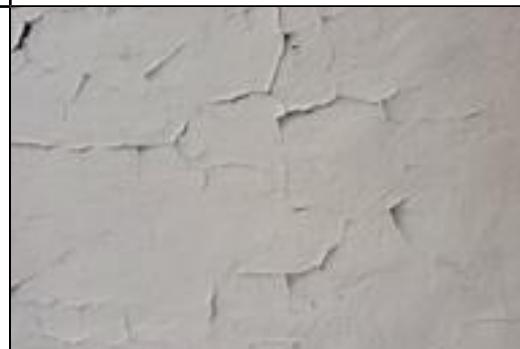
| Elemento e descrição | Diagnóstico | Foto |
|--|---|--|
| Alvenaria Fissuras no revestimento superficial da fachada-pintura, em formato mapeado | Possível aplicação de material incompatível com a base, infiltração de água da chuva ocasionando a falta de aderência do revestimento da base | |

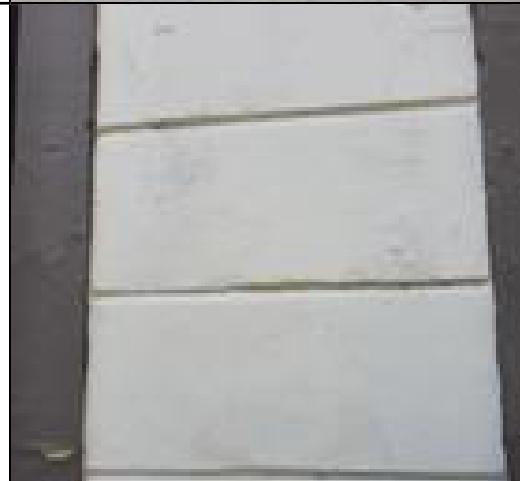
| Elemento e descrição | Diagnóstico | Foto |
|--|---|--|
| Alvenaria Pontos de descascamento do revestimento | A situação acima descrita leva à condição de descascamento | |

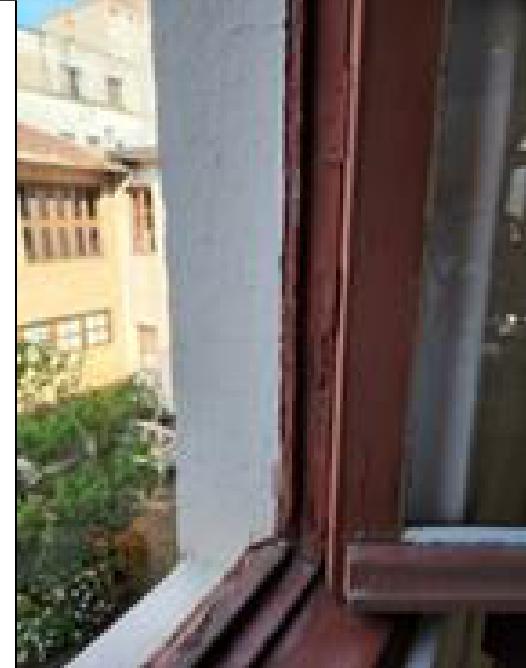
| <p>Janelas e portas Desgaste do material(madeira)</p> | <p>Permanência de água devido à chuva, problemas do telhado e falta de manutenção das esquadrias ao longo dos anos</p> | |

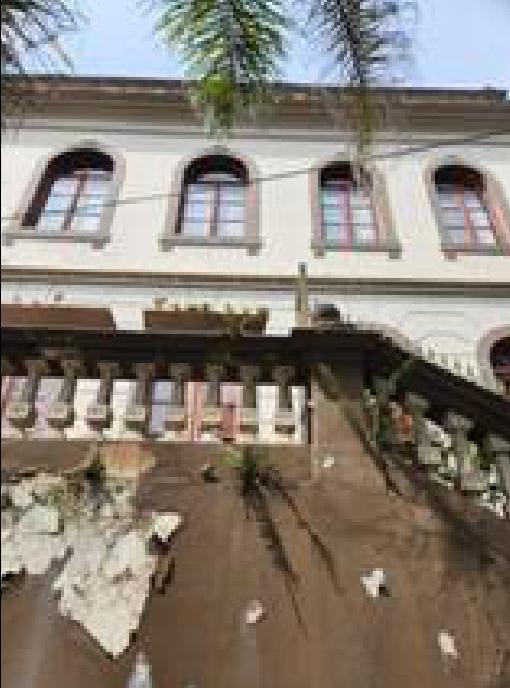
| Escada frontal Presença de vegetação e musgos | Presença de floreiras, as possíveis causadoras da umidade constante nesses locais que devem ser avaliadas. | |

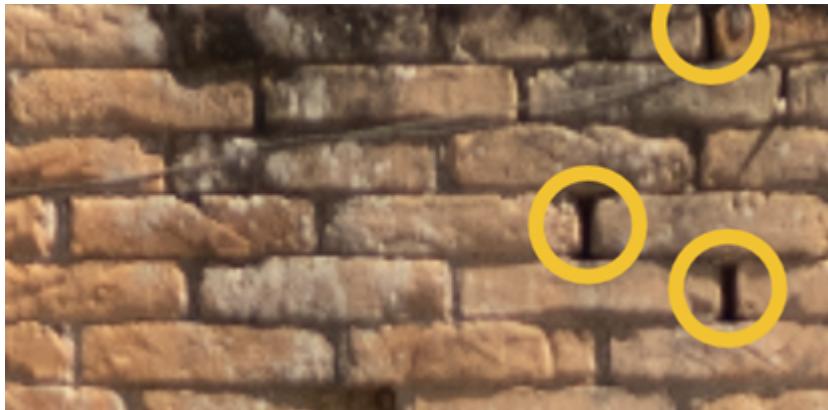
Figura 15: Fotografia aproximada da esquadria superior da edificação nº 2, em que é possível perceber espaços vazios entre as alvenarias, onde a argamassa foi perdida.

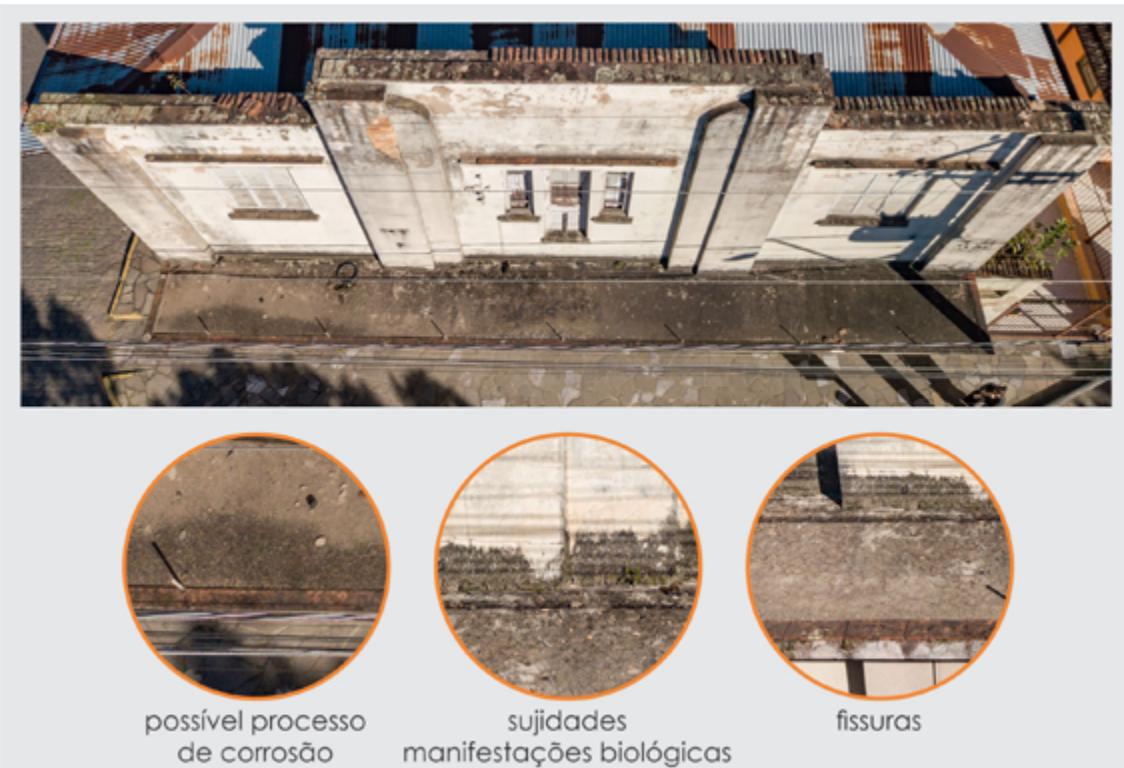
Figura 20: Face superior da marquise e detalhes de manifestações identificadas.

A verificação da face superior da marquise indicou: manchas possivelmente associadas ao processo de corrosão da armadura, com localização correspondente às manchas identificadas na face inferior da marquise; concentração de fissuras na região central da marquise, com predomínio no sentido perpendicular em relação à fachada; manifestações biológicas associadas às sujidades, principalmente na interface da marquise com a fachada norte (Figura 20).

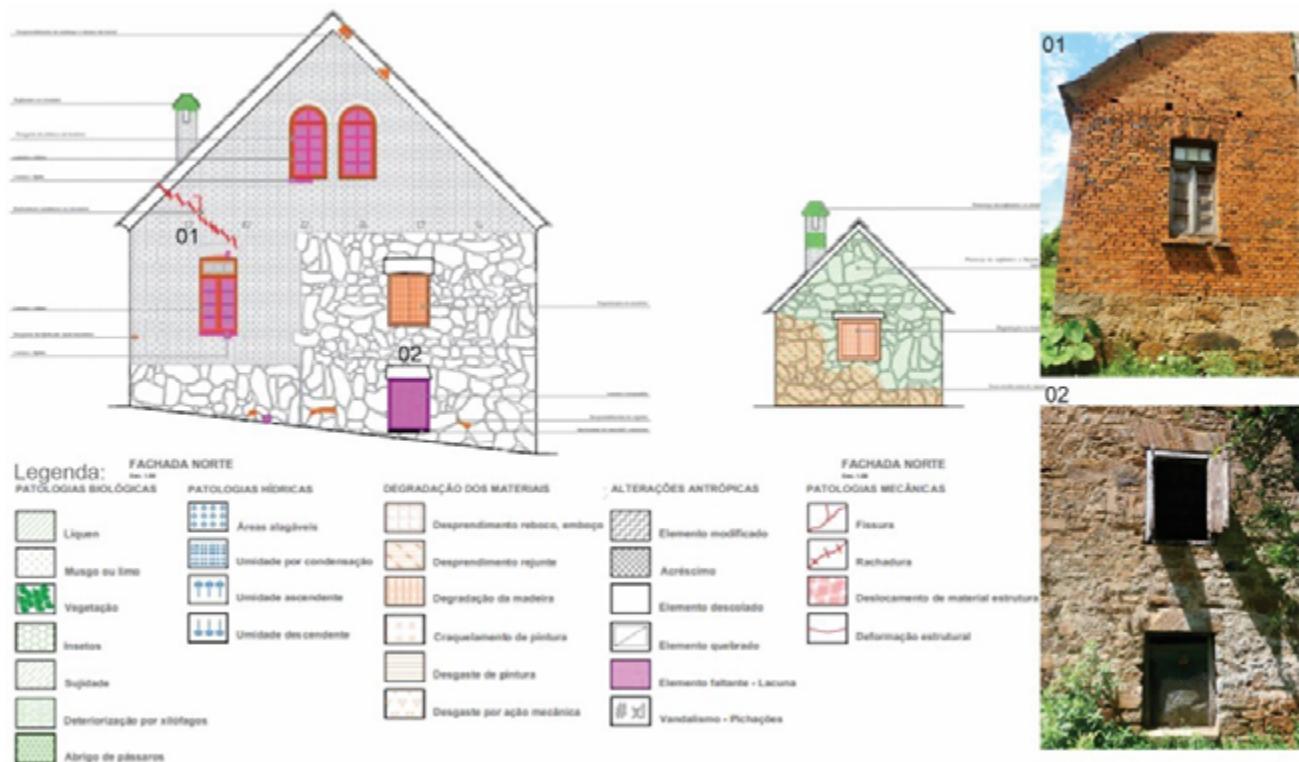
Figura 6: Mapa de danos – fachada norte.

Na fachada norte (Figura 6), danos biológicos podem ser verificados, especialmente no volume da cozinha por meio de liquens e musgos; observa-se ainda nesse volume menor um desprendimento de rejunte, o que denota a falta de manutenção e conservação do casarão. Já no volume principal verificam-se danos mecânicos na porção esquerda do edifício com expressivas rachaduras inclinadas no sentido diagonal, como observado no número 01; observam-se ainda lacunas em razão da falta de materiais, sobretudo nas esquadrias por ausência de elementos em madeira e vidro, como apresentado no número 02.
