Determinação da qualidade ambiental da Lagoa da Fortaleza, Lagoa da Rodrinha e Lagoa do Cipó – Litoral Norte do Rio Grande do Sul

Universidade de Caxias do Sul – UCS

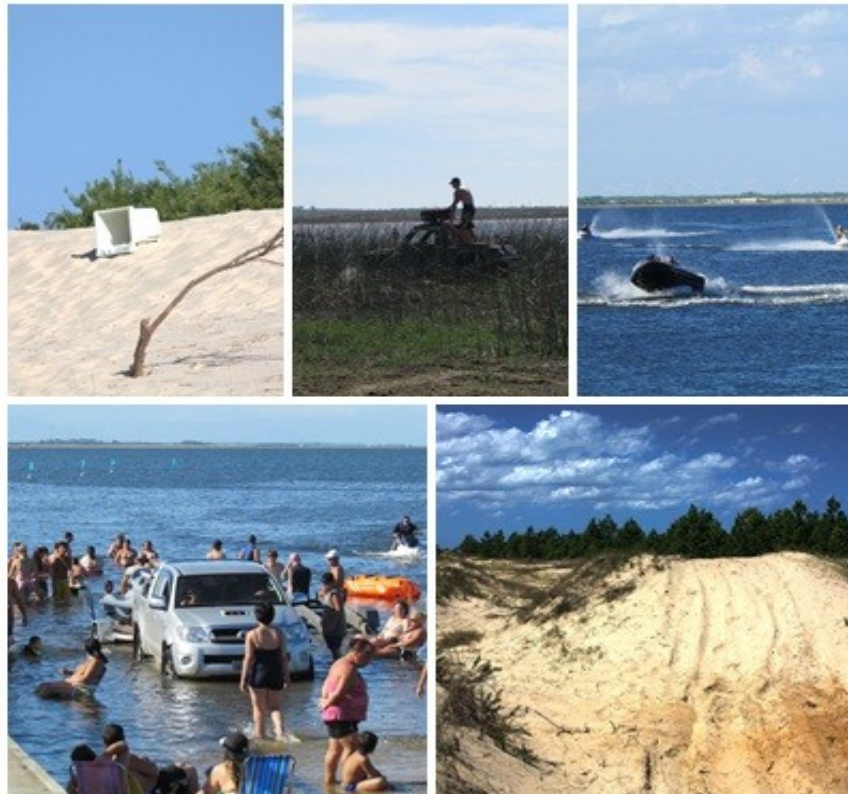
Figura 3 – Mosaico de interferências observadas na Lagoa da Fortaleza, Lagoa da Rondinha e Lagoa do Cipó

Um dos problemas mais relevantes observado nas três lagoas trata-se da do fluxo de automóveis, veículos 4X4 e quadriciclos nas margens da lagoa. Seu uso acarreta em danos na vegetação, erosão do solo e possibilita a incidência de poluição sonora. Além disso, constatou-se a falta de elementos limitadores de acesso na Lagoa da Fortaleza e Lagoa do Cipó, o que facilita a abertura de novas trilhas (Figura 3) e torna vulnerável a área de dunas.

O uso de veículos náuticos é outro fator que pode desencadear diversas interferências no ambiente lacustre e foi constatado nas três lagoas, sendo a Lagoa da Rondinha que recebe maior fluxo de pilotos de *jetsky* (Figura 3).

A problemática envolvida com a utilização de automóveis nas margens das lagoas (Figura 3) reforça a necessidade da delimitação de um estacionamento em local apropriado, priorizando o tráfego de pedestres nas lagoas estudadas. O manejo e a atenção adequada voltada para esse sistema pode compatibilizar o uso racional dos veículos com a preservação da cobertura vegetal do ambiente de dunas e sua fauna.
