PATRIMÔNIO CONSTRUÍDO: VALORES DE CONSERVAÇÃO, DIAGNÓSTICO E INTERVENÇÃO

Álbum da 2^a edição

**PATRIMÔNIO CONSTRUÍDO:
VALORES DE CONSERVAÇÃO, DIAGNÓSTICO E INTERVENÇÃO**
ARTIGOS UNIDADES INTEGRADORAS I E II - 2021 - 2022

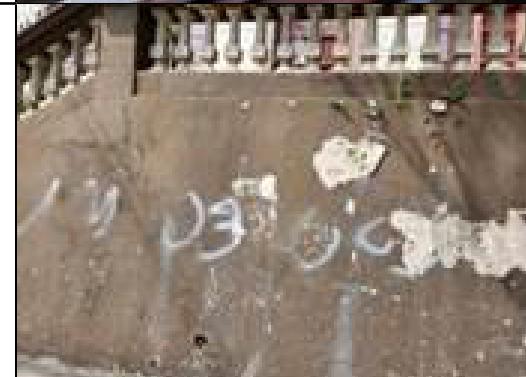
| <p>Escada frontal Pichações e sujidades</p> | <p>Não há proteção de acesso, sendo exposta a vandalismos</p> | |

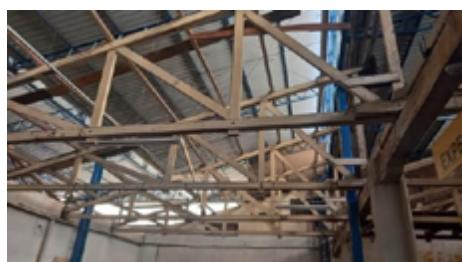
Figura 9: Ruína de treliças de pinho e vigamentos em madeira.

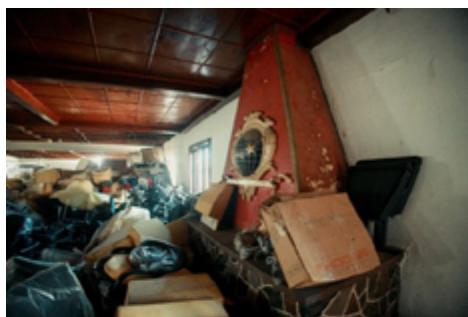
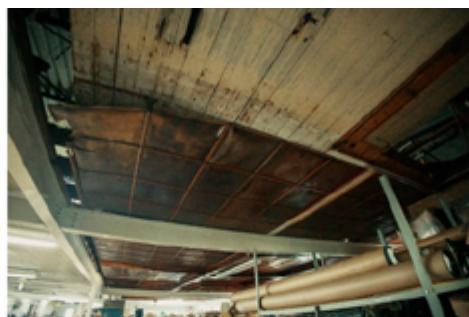
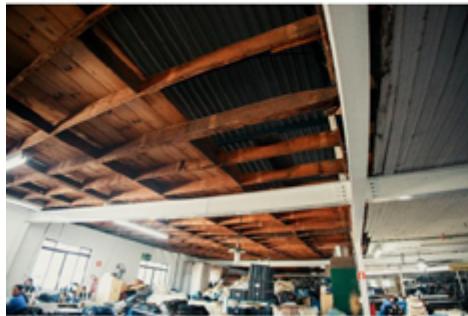
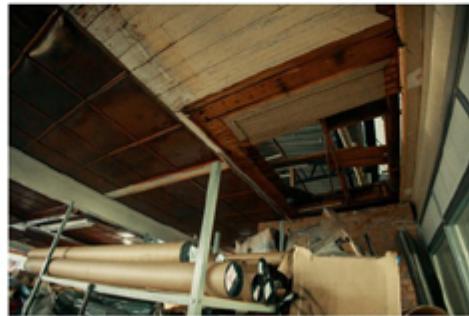
Figura II: Ficha de diagnóstico, com identificação de localização, originalidade, materiais, sistema construtivo e manifestações patológicas mecânicas, antrópicas e biológicas.

Forro original em madeira, parcialmente destruído no ano de 2020, em virtude de degradação por umidade. Localização da sala de degustação: 2º pavimento, fachada sul, ladeira à Rua Luiz Michieli.

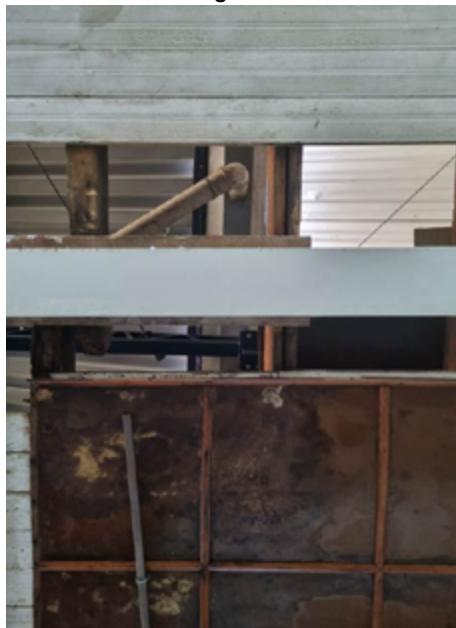
Em alguns pontos é possível observar que a telha de zinco se deslocou e não deposita mais seu acúmulo de água na calha, mas diretamente sobre a madeira original do revestimento (Figura 12).

Figura 12: Calha instalada diretamente sobre o forro original.

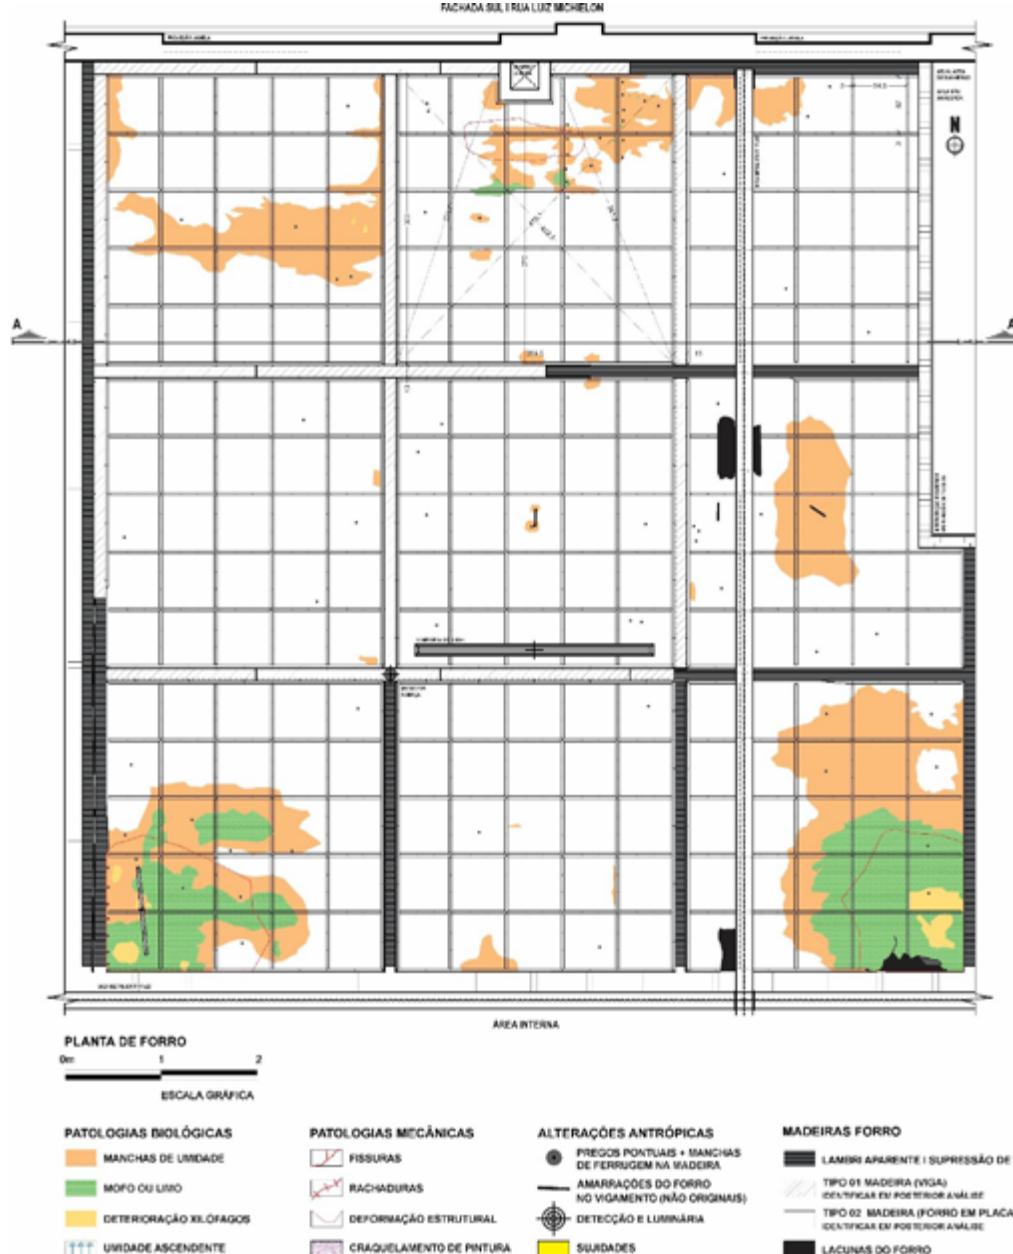
Por meio do mapeamento de danos (Figura 13) foi possível identificar que o forro original apresenta poucas lacunas, causadas por retirada deliberada, já que ocorreu a remoção das paredes de madeira que configuravam a sala de degustação e o vigamento de tábuas estava intertravado com suas faces. Outras remoções foram feitas para a instalação da nova estrutura metálica sem respeito algo pelo bem. Com relação às manchas de umidade, foram identificados três níveis distintos, sendo o primeiro (legenda laranja) menos agressivo ao material, porém ocupando uma área mais abrangente; o segundo (legenda verde) é relativo às manchas que já serão permanentes, de coloração acinzentada, não mais removíveis com bactericidas ou cloros, possivelmente amenizadas por um lixamento superficial; e o terceiro (legenda ocre) representa um material com danos causados por xilófagos de podridão branca. As áreas com manchas de umidade apresentam, também, problemas

Figura 13: Mapeamento de Danos – Planta de Forro.

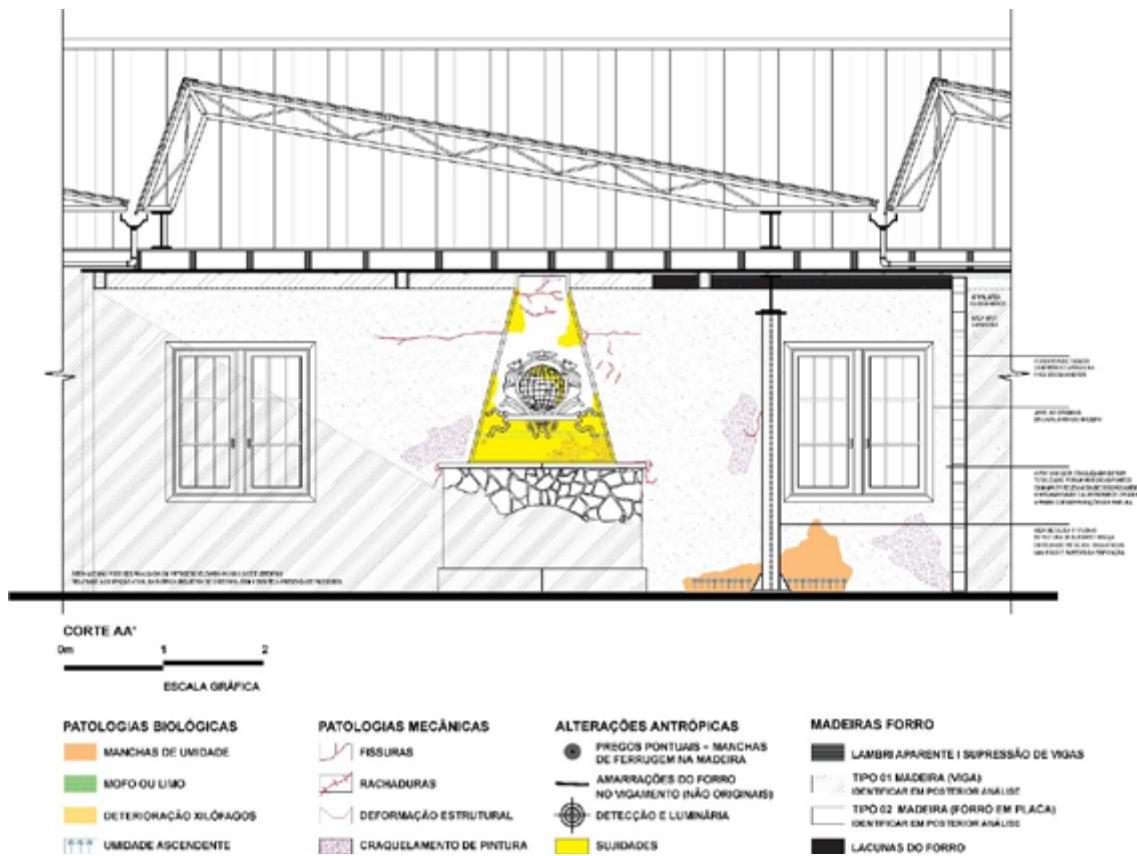
No corte AA' (Figura 14) foi possível visualizar que os dois pontos com maiores graus de danos são os imediatamente abaixo das calhas do telhado, porém, para uma edificação de mais de 70 anos que visivelmente carece de manutenção, algumas questões estruturais devem ser realçadas. Não apenas neste mapeamento de danos, mas por toda a edificação, percebe-se uma fissura horizontal na altura da verga, evidenciando que a amarração entre paredes e cobertura carece de cuidados.

A cobertura está distribuindo seu peso na nova estrutura metálica implantada na edificação, mas ainda utiliza a escora nas densas paredes de alvenaria; a falta de uma amarração entre paredes e cobertura possivelmente deve estar causando uma pequena movimentação e um assentamento de peso sobre os antigos vãos de janelas. Percebe-se na Figura 5 que os vãos de janelas eram ritmados com a mesma dimensão, e na Figura 15 observa-se que as janelas tratadas como originais¹⁴ estão acomodadas dentro dos antigos recortes de aberturas que seguem os cheios e os vazios da edificação do período de 1940.

Figura 14: Mapeamento de Danos – Corte AA'.

Alguns pontos de umidade ascendentes também podem ser percebidos no mapeamento de danos corte AA'; no lado exterior os frisos horizontais abaixo das janelas são responsáveis por uma concentração de água das chuvas, já que possivelmente não possuem inclinação adequada para o correto escorramento das precipitações, podendo levar, inclusive, a outras patologias de ordem biológicas, como facilitador de um ambiente para musgos, vegetações e alocações de ninhos de pássaros.

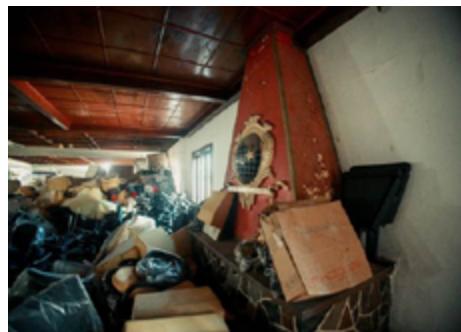
Figura 16: Estado atual da sala de degustação.

Primeiramente deve ser realizada a limpeza superficial do objeto, deixando-se também relatos e imagens do antes e depois deste. Sugere-se, assim, partir para a anastilose do forro, realizando-se o desmonte e a numeração de todas as peças, a verificação das podridões e das peças comprometidas, estrutural ou biologicamente atingidas – havendo a necessidade, deve-se considerar possíveis supressões das peças danificadas –, a limpeza mais profunda de todos os elementos, observando-se as especificações orientadas para a limpeza de peças de madeira, a verificação e o reparo dos agentes causadores das patologias para posterior remontagem do forro da sala de degustação e a possibilidade de preenchimento de lacunas com materiais similares, porém com distinções aparentes.

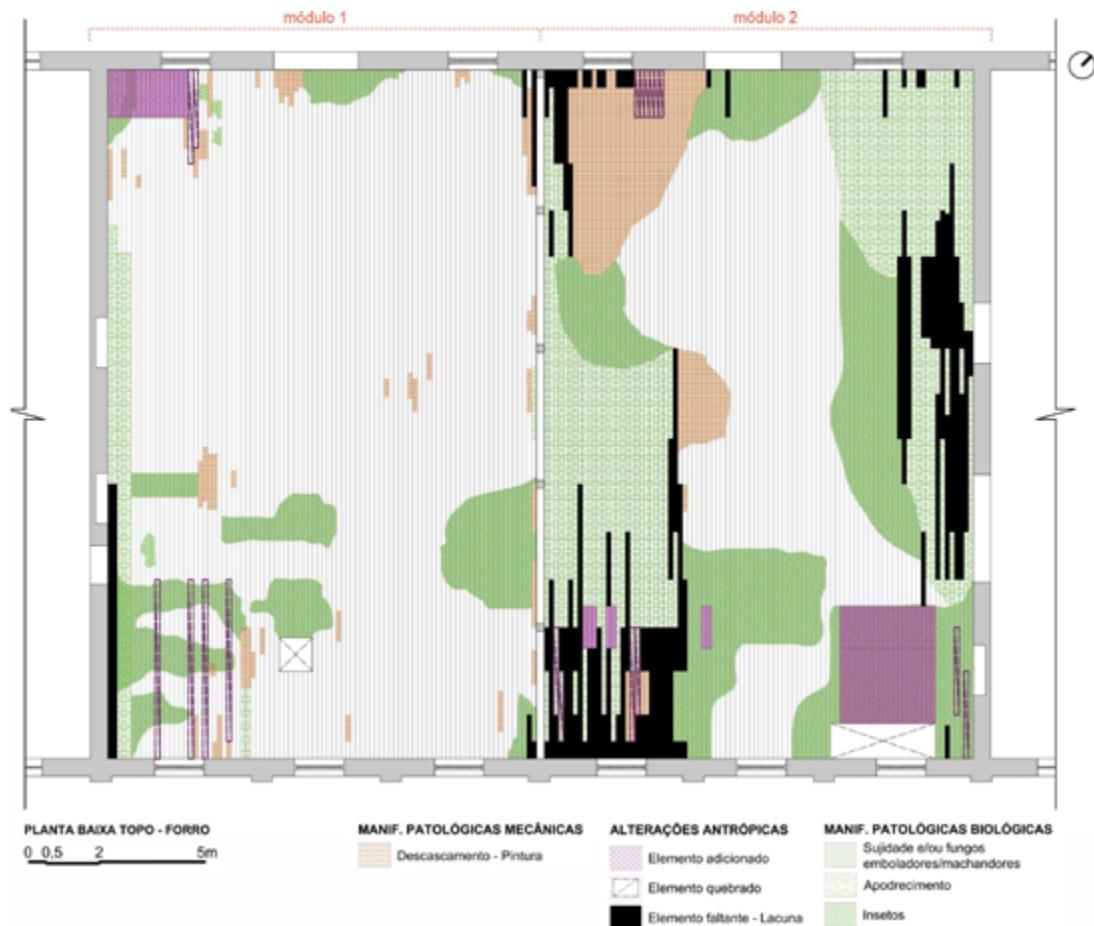
Figura 11: Mapa de danos do forro entre o primeiro pavimento e o sótão.

Em síntese, as principais manifestações patológicas presentes no forro estão associadas à presença de umidade no material e, na sua maioria, localizadas próximas às lacunas e às áreas visivelmente afetadas pela água. Pode-se citar como exemplo o caso de descascamento de pintura, relacionado ao fato de a madeira ser um material sensível às variações higroscópicas, levando ao descascamento das superfícies úmidas (PASQUALOTTO, 2012). Também se percebem grandes áreas de mancha e/ou presença de fungos, que podem estar relacionadas a fungos emboloradores e fungos manchadores, que se proliferam quando a madeira apresenta teor de umidade elevado (acima de 25% para madeiras macias) (BRITO, 2014). De maneira geral, foi possível constatar grandes áreas comprometidas por apodrecimento por agentes biológicos, cujo contato constante com a água potencializou a deterioração do material, e, pela análise organoléptica, perceber o ataque por fungos apodrecedores de podridão branca ou fibrosa⁶. Além disso, o dano mais preocupante está na porção do forro em que se tem a quebra das réguas de madeira. Tal manifestação patológica sugere a flexão e/ou o deslocamento pontual da tesoura, sendo um indicativo de que essa estrutura pode colapsar.

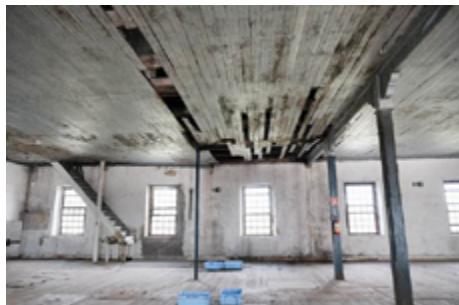
Figura 12: Estado de conservação atual do forro de madeira – módulo 2

O estágio avançado de comprometimento da madeira, em especial no módulo 2, revelou um problema ainda maior: o deslocamento pontual da tesoura, percebido pela quebra do forro, fixado abaixo dela (indicada em vermelho na Figura 6). De maneira geral, os principais agentes de deterioração da madeira são: bióticos, como bactérias, fungos e insetos; e abióticos, sendo de origem estrutural, manutenções inadequadas, anomalias nas ligações, movimentos de nós e distorções, instabilidade, deslocamentos,

Para que seja possível concluir o diagnóstico do estado de conservação da tesoura do telhado se faz necessário elaborar alguns ensaios *in loco* para confirmarem-se as causas de deterioração e, somente assim, direcionar-se aos critérios de intervenção.

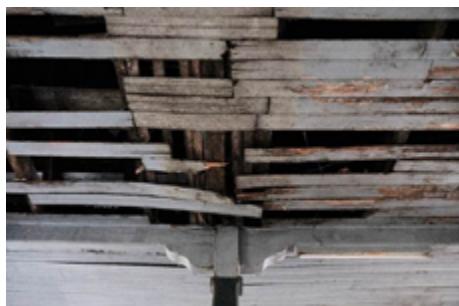
Figura 13: Quebra do forro de madeira

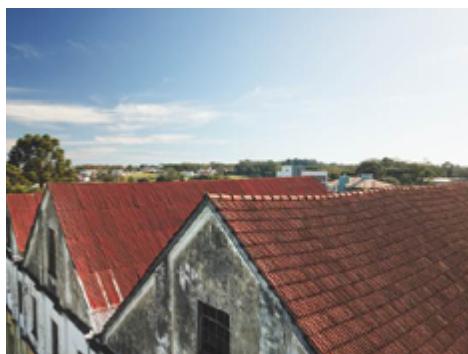
Estabelecendo uma relação direta entre a cobertura e o forro de madeira, é possível notar que o telhado que apresenta maior deterioração é o que sofreu a troca das telhas cerâmicas por zinco (módulo 1), em razão da manutenção ter sido malfeita, entretanto a porção do forro mais afetada corresponde ao módulo 2, indicando que o abaulamento do telhado, ocasionado pelo deslocamento da tesoura e por uma provável deterioração dos barrotes de sustentação, favoreceu a entrada de água por entre as telhas.

Figura 15: Foto da cobertura e da fachada sudeste dos módulos 1 e 2.

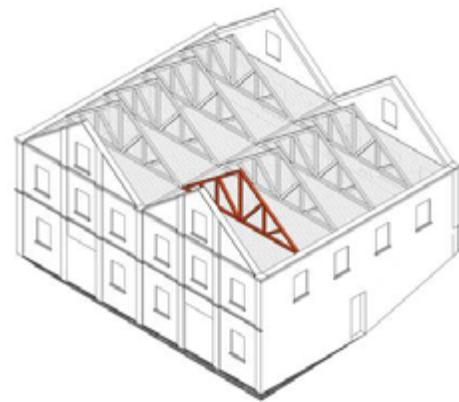
Figura 16: Esquema 3D para identificar a tesoura a ser investigada.

Após o entendimento das causas potenciais de deterioração dos elementos estruturais em madeira é possível traçar um paralelo com a tesoura do módulo 2, em que se identifica que esta sofreu um deslocamento pontual, evidenciado pela quebra do forro fixado abaixo dela. Sendo assim, acredita-se que a troca das telhas originais por telhas de zinco, no módulo 1, indica que provavelmente havia pontos de entrada de água, o que, associado a um provável desnível do forro, formava áreas de acúmulo que permaneciam em contato com os elementos de madeira. A umidade prolongada, em razão da falta de iluminação e ventilação do sótão, propiciou o surgimento de agentes de deterioração biológicos por meio de fungos e outros microrganismos bem com a presença de insetos.

Além disso, indica-se a coleta de amostra para a realização de análise laboratorial, a fim de identificar-se a presença de agentes de biodeterioração e sua espécie. A perda de resistência, causada por fungos de podridão branca ou parda, é diferente e, muitas vezes, a diferenciação entre os dois fungos não é facilmente perceptível, principalmente em sua fase incipiente. Além disso, com a análise laboratorial é possível identificar a espécie de madeira utilizada, o que é de extrema importância, uma vez que, em caso de reparos e/ou

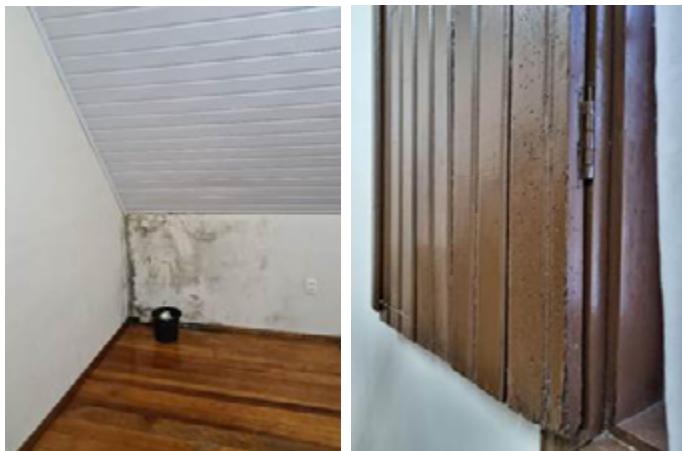
Figuras 8 e 9: Manifestações patológicas encontradas nas casas da Vila Operária.

Nas edificações como um todo foram percebidos diversos tipos de manifestações patológicas. Os moradores reclamam principalmente de cupins nas esquadrias originais (Figura 9), sendo que muitas delas já foram substituídas ou estão em processo de substituição. Outro problema encontrado é a umidade. Em uma das edificações, que não contém base de pedra como as outras unidades (Figura 7), um morador relata que as paredes internas requerem tratamento anual para bolor e umidade que se acumulam nos cantos, similar ao problema que ocorre em outra residência, justamente no encontro das águas dos telhados de duas casas geminadas, como mostrado na Figura 8, que sugere investigação do estado de conservação das telhas.

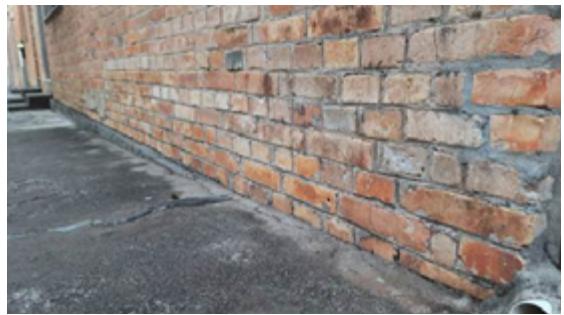
Figura 7: Manifestações patológicas encontradas nas casas da Vila Operária.

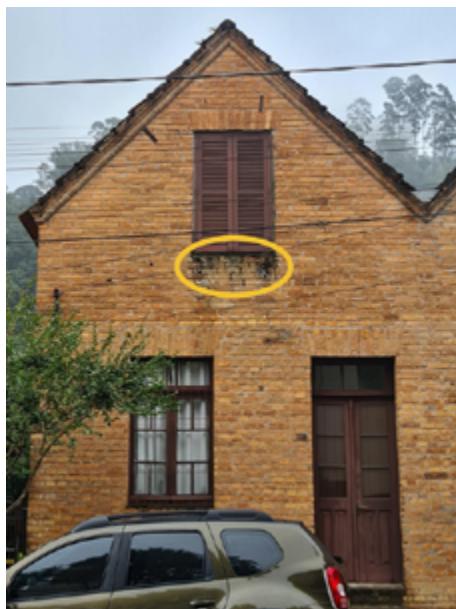
Figura 10: Foto com marcação de manifestação patológica ocorrendo abaixo da esquadria superior da residência de nº 2.

cências nas alvenarias abaixo das esquadrias superiores e inferiores. Foram percebidas manchas esverdeadas e pretas nas alvenarias e, segundo Shirakawa *et al.* (2005, p. 2) “a formação do bolor causa o aparecimento de manchas que se caracterizam, principalmente, por cores escuras de tonalidades preta, marrom e verde”.

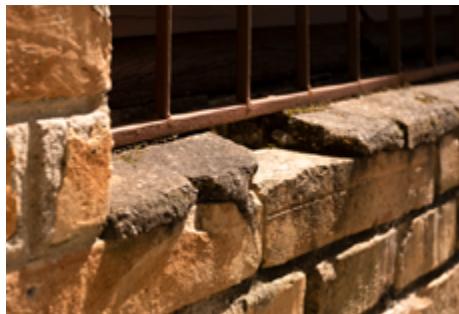
Figura 11: Pingadeira da esquadria inferior com partes faltantes da residência n° 2

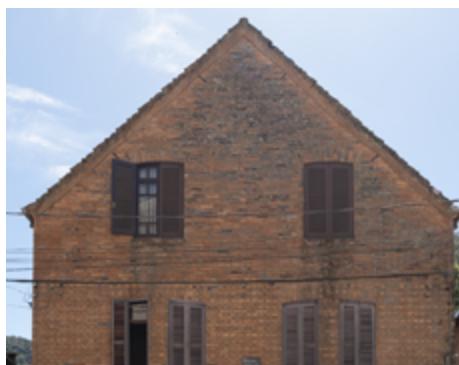
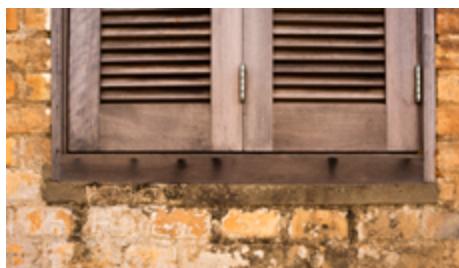
Figura 12: Fachada da residência n° 8, considerada a mais original do conjunto, orientação sudoeste

Figura 13: Esquadria da residência n° 8, considerada a mais original do conjunto, segundo os moradores.

do conjunto, sendo esta a edificação de número 8, uma casa de módulo duplo, com frente sul, e nela percebe-se uma grande quantidade de manifestações patológicas de bolores e eflorescências nas alvenarias como um todo, principalmente no frontão, conforme Figuras 12 e 13 abaixo.

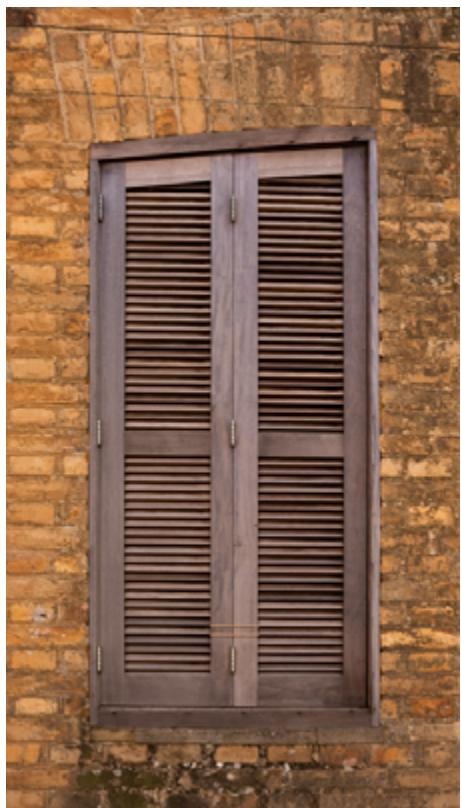
Figura 14: Fotografia de edificação nº 5, que apresenta esquadrias, peitoris e pingadeiras de mesma configuração que a edificação nº 8.

segunda fiada de alvenaria abaixo do peitoril apresenta, visualmente, a maior quantidade de bolores e eflorescências, sendo sua potencial causa a ausência de pingadeiras e transpasso, evitando com que a água de percolação proveniente das chuvas corra diretamente nas alvenarias das fachadas.

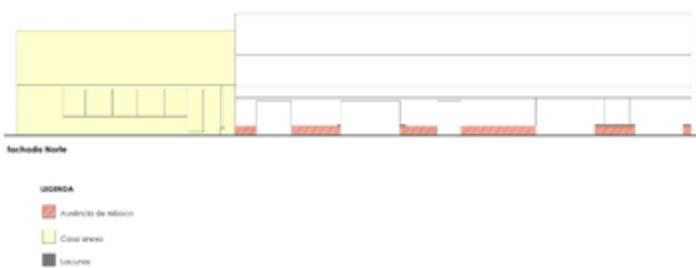
Figura 23: Mapa de dano da fachada norte.

No local, foi feito o levantamento cadastral de toda a edificação, procedendo-se com medições manuais, sem ser possível, no entanto, aplicar o método de triangulação, uma vez que o prédio é ocupado por múltiplas atividades de serviço e tem *áreas de difícil acesso*. Na mesma ocasião foram apontados e mapeados os danos presentes e as prováveis manifestações patológicas (Figuras 22, 23 e 24).

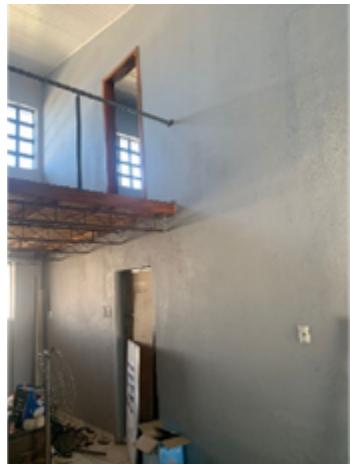
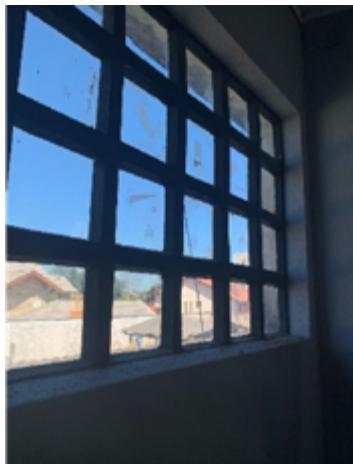
Fotos 29 e 30: Vistas D e C/interior do terceiro e do último prédios da estação.

Os forros são variados (Figuras 27 e 28) e com diferentes alturas de pé-direito, que foram sendo executados sem critério para atender novas funções. No entanto, surpreende uma área em desuso no centro do edifício que ampara o vislumbre do que um dia foi o prédio por meio dos resquícios de forro original (Fotos 29 e 30).

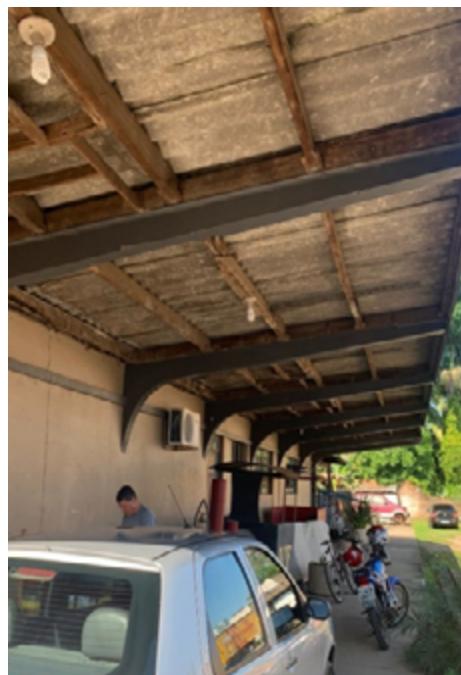
Foto 25: Vista E/cobertura da gare, 2022.

Após as verificações constatou-se que externamente, apesar da pouca manutenção recebida, a edificação encontra-se em bom estado geral de conservação. Ainda assim, visualiza-se um desgaste natural no telhamento original da gare (Foto 25), que sugere uma alteração na espessura das telhas, tornando-as frágeis e suscetíveis a quebras.

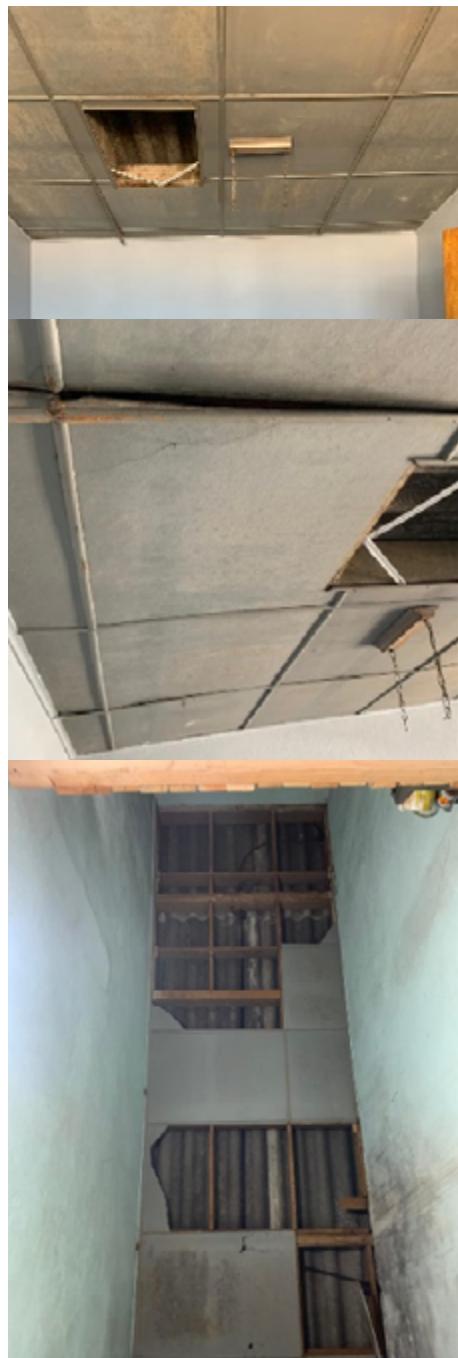
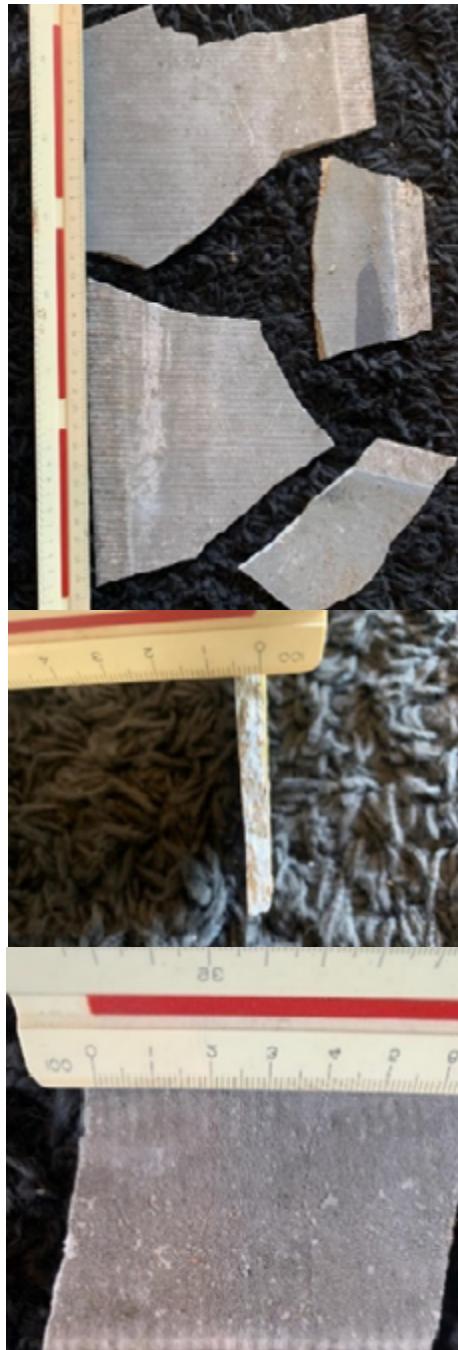
Trata-se de forro modular em placas de 73 x 76 cm (Fotos 15, 16 e 17), arrematadas por uma espécie de manta-junta de madeira fixada com pequenos pregos metálicos (Fotos 11, 12 e 13).

Num primeiro momento, por observação no espaço, o forro parece ser de material metálico. No entanto, ao se aproximar, nota-se que a aparência metálica se dá pelo tipo de pintura aplicada.

Com a aproximação da amostra surgiu a hipótese de o material formador do forro conter amianto em sua constituição e a sua pintura ser de material com propriedade de neutralizar, de certa forma, os agentes nocivos do próprio amianto. Levantada essa hipótese, o diálogo em torno desse elemento poderia ser expandido e no mínimo levado a outras duas direções: uma que trata dos aspectos físicos e suas abordagens preservativas e outra essencialmente teórica que versa sobre até onde a manutenção do original se sobrepõe – ou não – aos aspectos de segurança, por exemplo.

O método investigativo recomenda a extração de amostra para decifrar o material (Fotos 14, 15 e 16) que a compõe para que se possa indicar os procedimentos necessários para realizar a recuperação e a manutenção e sugerir as alternativas adequadas para o preenchimento das lacunas.

- a. para identificar o amianto (asbesto) recomenda-se utilizar o exame pelo método de Difração de Raios X (XRD), pois o asbesto apresenta fases cristalinas, denominadas Anfibólio e Crisotilo;
- b. já para a caracterização da tinta fica indicado utilizar a Microscopia Eletrônica de Varredura.
