**ARQUEOLOGIA DA ARQUITETURA:
DIRETRIZES DE INTERVENÇÃO NO PATRIMÔNIO CONSTRUÍDO**
Álbum da 1º edição

TRABALHOS DE CONCLUSÃO DE CURSO

Especialização em Conservação Arquitetônica: diagnóstico e intervenção

1ª edição - 2017-2019

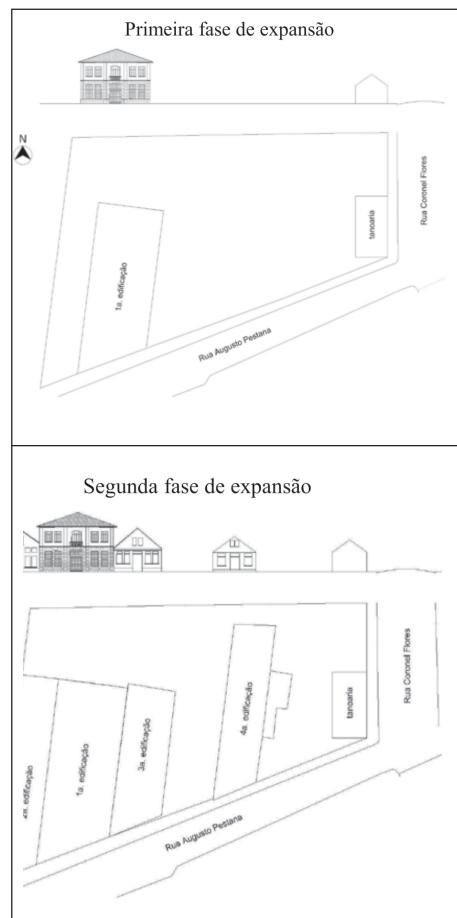
Figura 1 – Cronologia do conjunto arquitetônico

A Primeira fase de expansão abrange o período de construção da primeira edificação na Rua Augusto Pestana, concluída em 1933, considerada a mais importante do conjunto. Na Figura 1, observa-se a presença da Tanoaria Frezza & Cia situada na esquina com a Rua Coronel Flores. (RIBEIRO, 2011). A Segunda fase de expansão, sintetizada na Figura 1, destaca a construção de três pavilhões no entorno da edificação principal. A construção da segunda edificação, a oeste da principal, datada de 1935, apresenta um único pavimento com pé direito alto e abriga pipas de abastecimento de vinho e seus derivados. A terceira e a quarta edificação, também foram construídas na década de 30.

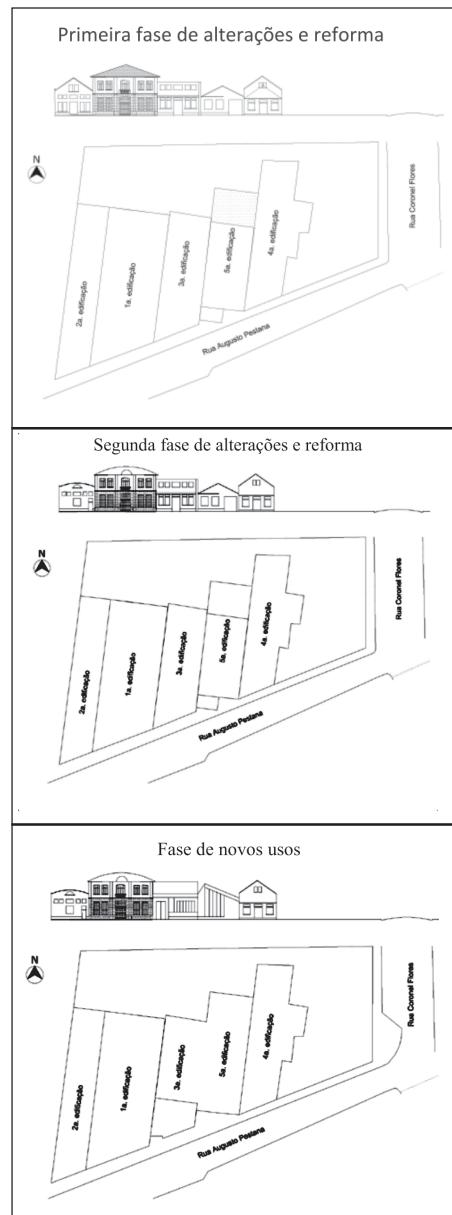
Figura 3 - Cronologia do conjunto arquitetônico

A primeira fase de alteração e reforma das edificações (Figura 3) contempla quatro intervenções. Iniciando com a construção de um pavilhão novo, a quinta e última edificação do conjunto, com projeto datado de 1968, a obra era destinada para depósitos de garrafões. No final da década de 70 início da década de 80, foi alterado o pavimento superior e a cobertura da terceira edificação, recebendo uma proposta retangular, sem telhado aparente, para solucionar um problema de desabamento.

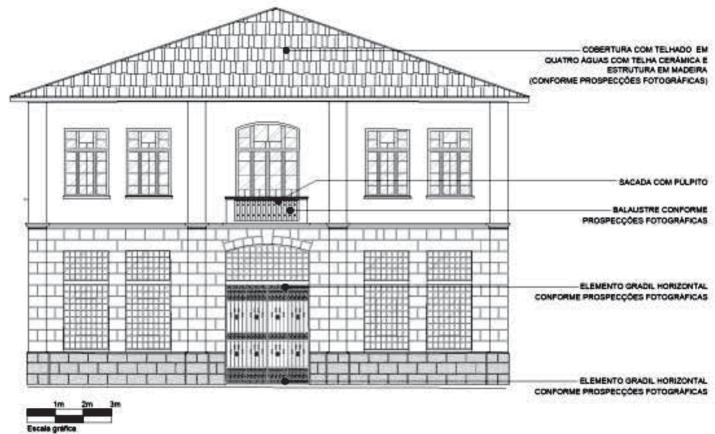
Figura 4 – Fachada Sudeste original

A fachada sudoeste, originalmente conforme Figura 4, apresentava telhado com quatro águas, telha de barro e provavelmente estrutura de madeira. A substituição por telhado de uma água, em semiarco com telhas e estrutura metálicas fazem o coroamento sem beiral frontal, resultando em um oitão em semiarco, conforme Figura 5.

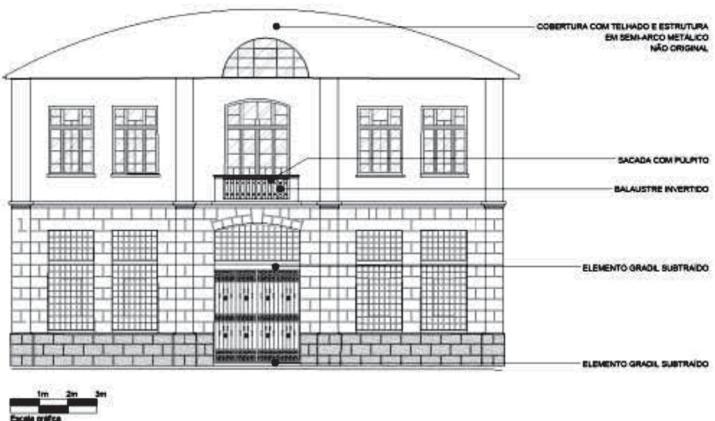
Figura 5 – Fachada Sudeste atual

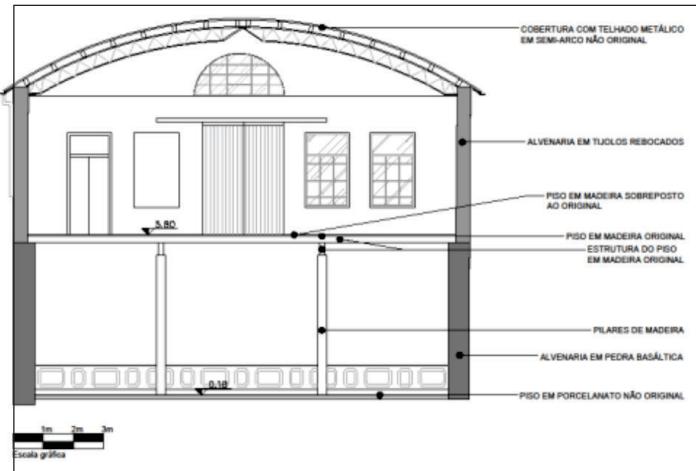
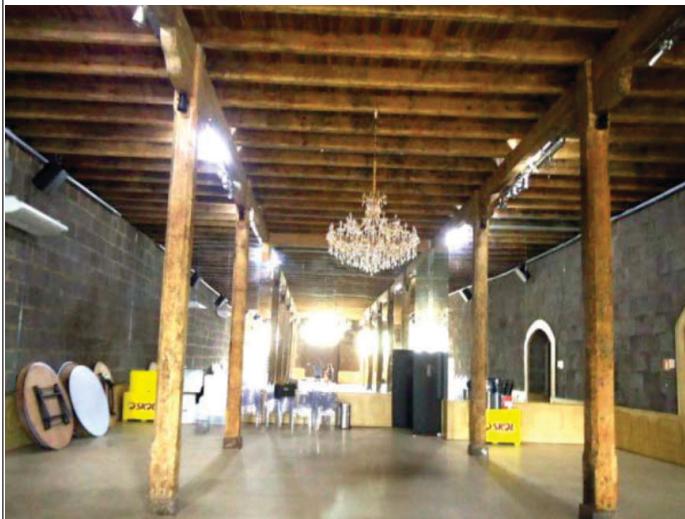
Figura 8 – Análise técnico-construtiva

Foto da estrutura interna em madeira

Referente à análise técnico-construtiva, a edificação apresenta pavimento térreo estruturado em pedras de basalto retangulares com espessura maior que a alvenaria de tijolos rebocados no segundo pavimento (Figura 6). As paredes externas do pavimento térreo apoiam juntamente com pilares de madeira ordenados em dois eixos paralelos ao longo do pavimento, as vigas de madeira que por sua vez estruturam o assoalho de madeira (Figura 6).

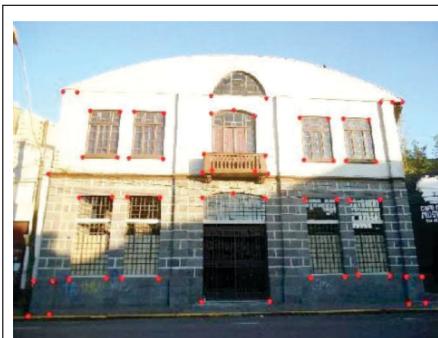
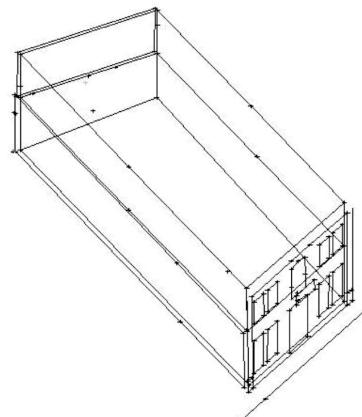
Figura 9 – Levantamento topográfico

Coordenadas X Y Z do levantamento topográfico

O levantamento cadastral teve como base o levantamento topográfico realizado com o equipamento Estação total, com prisma refletor e leitura direta por *laser*. Foi realizada com a metodologia tradicional de cadastro por irradiação, com caminhamento de poligonal aberta através de pontos de estação implantados no entorno dos pontos cadastrados. Os pontos cadastrados foram definidos sobre foto da edificação (Figura 6), após visitas ao local e análise inicial da composição formal da edificação.

Os dados de campo foram manipulados em coordenadas planas XYZ, conforme Figura 6. O resultado foi uma modulação tridimensional formal dos elementos. Esse levantamento forneceu exatidão nas medidas básicas do edifício, vãos das aberturas, volumetria externa, espessura das paredes, relação do edifício com o passeio público e meio-fio. Internamente foram confirmados posicionamento das quinas das paredes, principais triangulações, prumadas e cotas de níveis.

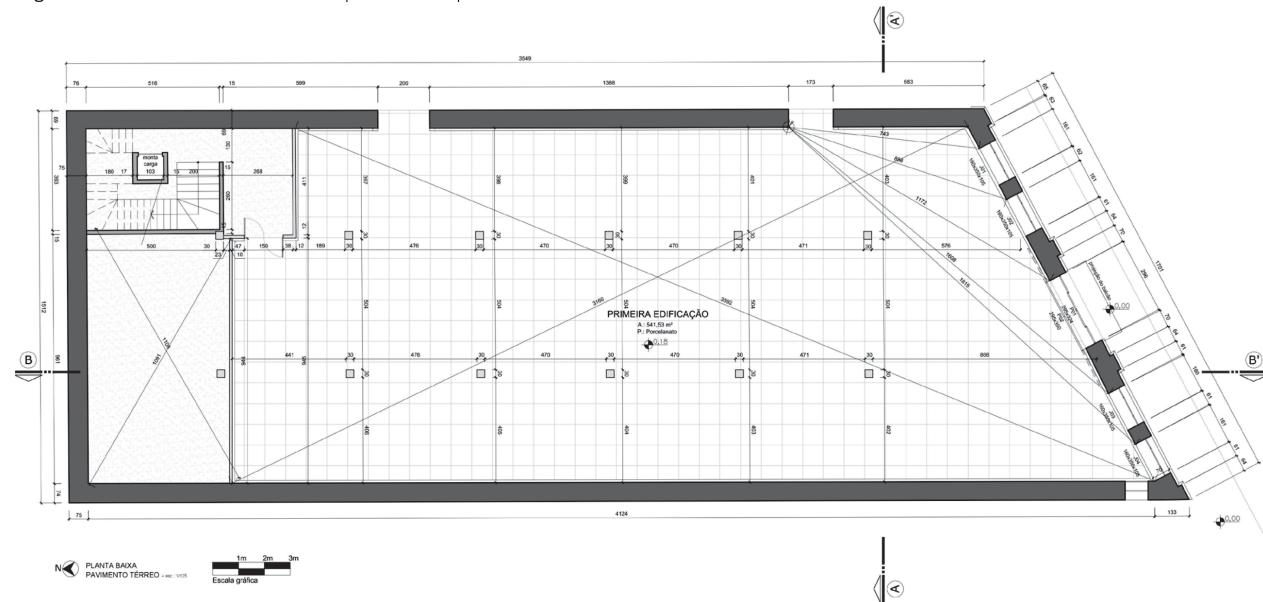
Figura 10 – Levantamento cadastral: planta baixa pavimento térreo

Para a realização do cadastro completo foi realizado levantamento plani-altimetrico utilizando o levantamento topográfico como base e seguidos os seguintes procedimentos: medição direta e indireta no local, com lançamento imediato em prancheta de mão, levantamento fotográfico dos elementos levantados e informações para o meio digital. O levantamento das cotas horizontais foi realizado em trena única, e na mesma altura, confirmando as diagonais internas e as aberturas a partir de ponto único definido no local. As deformações e desaprumos das paredes foram definidos com o auxílio dos trabalhos de topografia.

Na sequência, a Figura 8 e 9 apresentam a Planta Baixa do Pavimento Térreo e Superior.

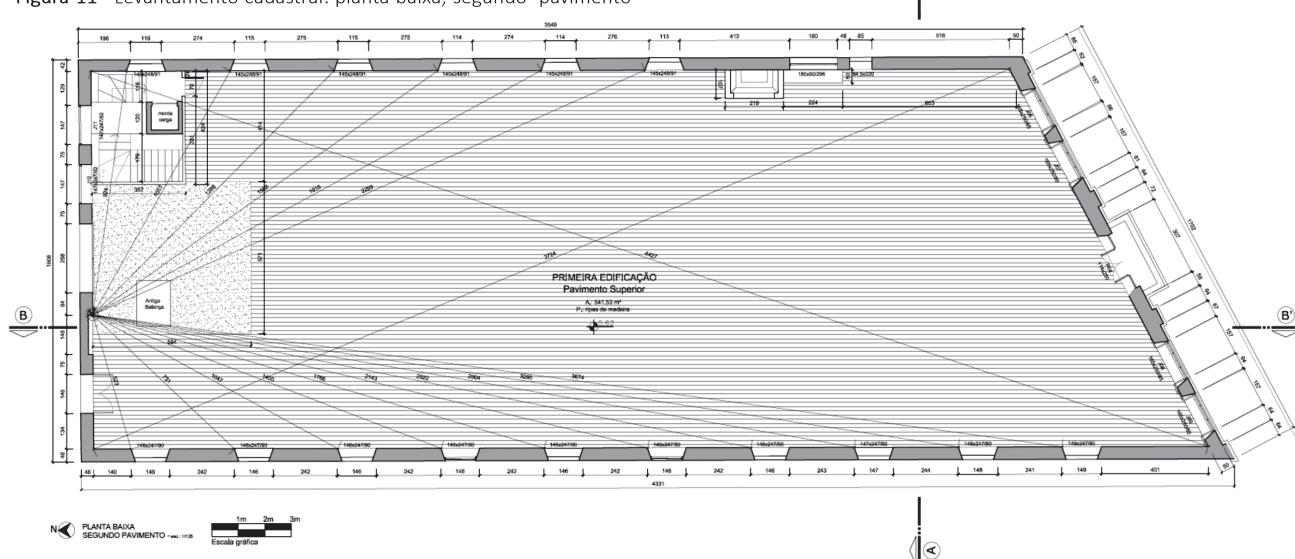
Figura 11– Levantamento cadastral: planta baixa, segundo pavimento

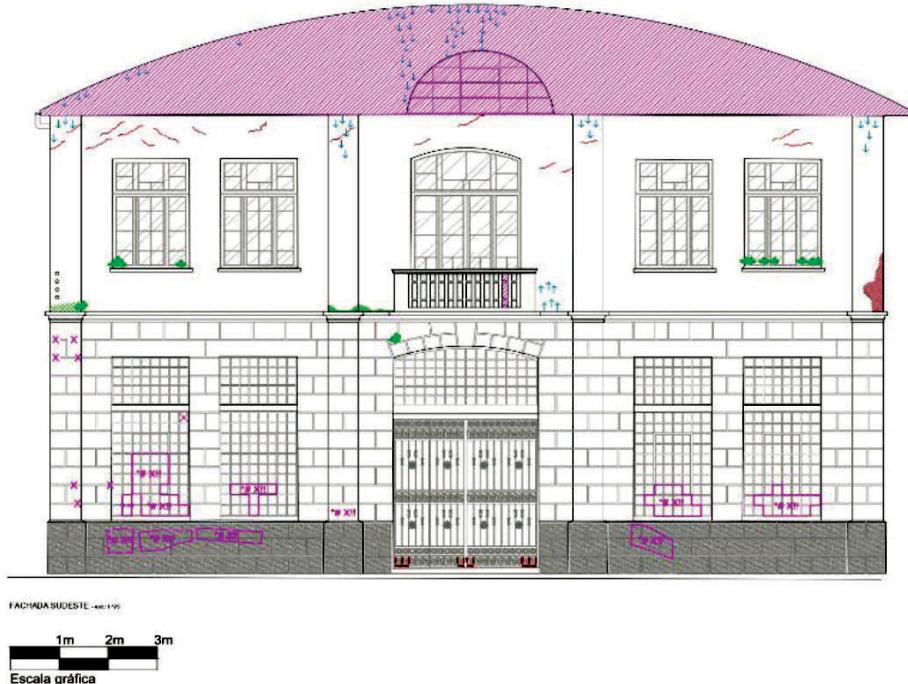
Figura 12 – Mapeamento de degradações: fachada sudeste

MAPEAMENTO DE DEGRADAÇÕES - FACHADA SUDESTE

- Fissura - reboço
- Rachadura - alvenaria

- Madeira rachada
- Reboço descolado e efflorescências
- Reboço e alvenaria degradados
- Craquelamento pintura
- Corrosão
- Crostas / manchas

O levantamento das degradações existentes na fachada sudeste e nas paredes internas do segundo pavimento da edificação principal do conjunto da Cooperativa São Victor foi realizado através da identificação *in loco* de cada patologia, registro métrico e fotográfico e transferência para o meio digital sobre o cadastro. Na fachada sudeste as degradações mapeadas estão classificadas em: ação da água; lesões; degradação dos materiais, biodeterioração e antrópicas. As patologias relacionadas no grupo ação da água que abrangem umidade descendente, umidade ascendente e umidade concentrada, são as mais recorrentes nesse mapeamento.

O grupo das **lesões** contempla as fissuras presentes no reboco e as rachaduras nas alvenarias enquanto o conjunto de *degradação dos materiais* compreende corrosão, craquelamento de pintura, reboco e alvenaria degradados e reboco descolado com eflorescências.

As degradações convencionadas no grupo de *biodeterioração* que conceitualmente é “qualquer mudança indesejável nas propriedades de um material causada pelas atividades vitais dos organismos” (HUECK, 1965) contemplam a presença de fungos, sujidade e vegetação de pequeno porte. As degradações mapeadas pertencentes ao grupo *antrópicas* estão diretamente relacionadas às ações do homem e contemplam modificação de elementos, vandalismo, elementos quebrados ou faltantes. Assim, as degradações existentes e identificadas no levantamento estão relacionadas com seus agentes e causas, conforme rigoroso mapeamento.

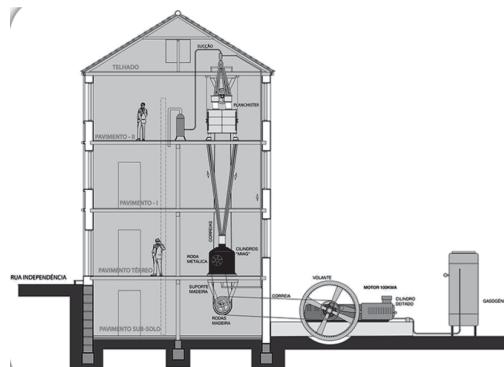
Figura 4 – Corte longitudinal

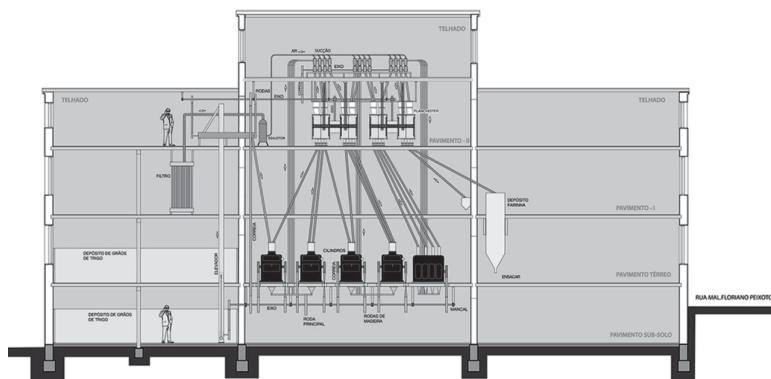
Figura 5 – Corte transversal

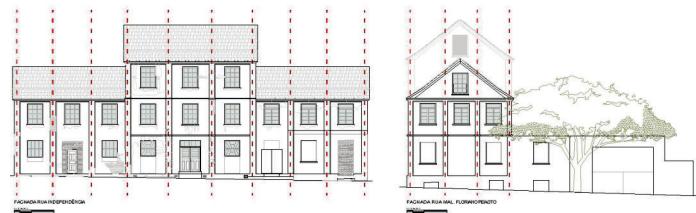
Figura 7 – Eixos verticais nas fachadas principais

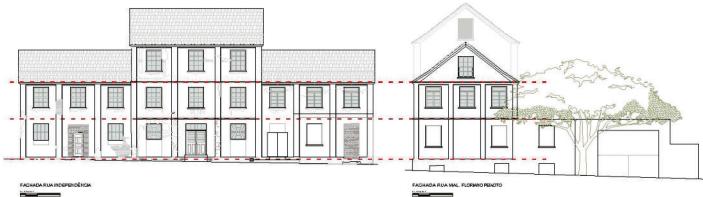
Figura 8 – Eixos horizontais

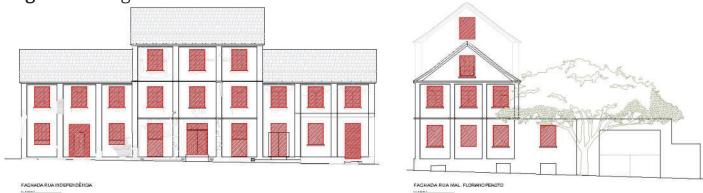
Figura 9 – Jogos de cheios e vazios

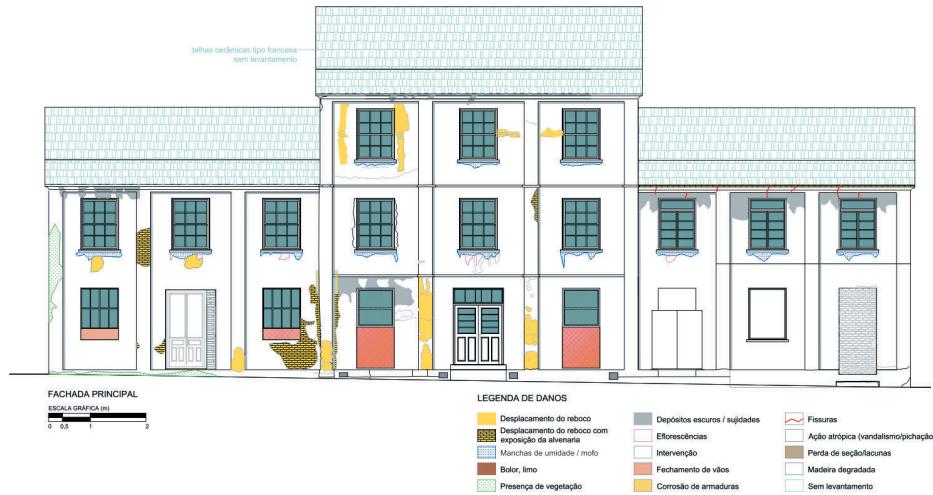
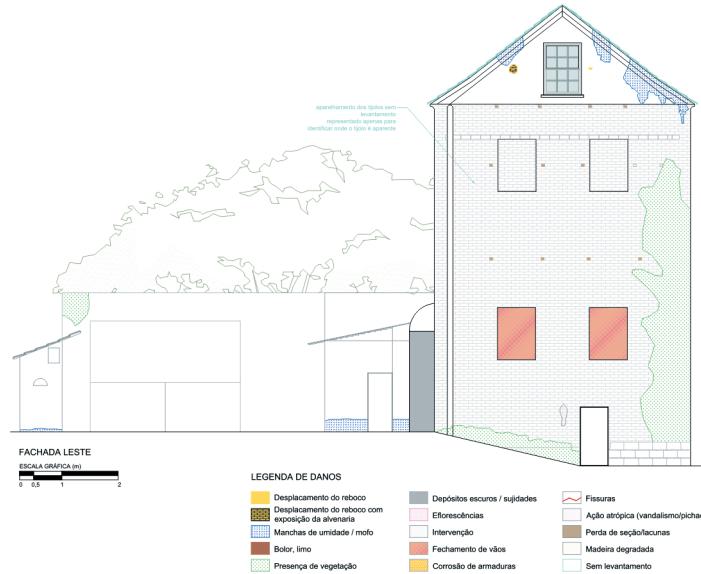
- 1 Desplacamento do reboco. Alvenaria exposta.
- 2 Alteração no vão existente (um de vários nessa situação).
- 3 Fechamento do vão existente (um de vários nessa situação).
- 4 Fissuras na vertical posicionadas sobre os vãos das janelas do 2º pavimento, existentes apenas no módulo da esquina.

Figura 11 – Mapa de danos na fachada norte e B: Mapa de danos da fachada leste

O diagnóstico da edificação tem como objetivo analisar o estado de conservação e indicar os critérios para uma futura intervenção acertada. É elaborado com base em um levantamento cadastral completo, nos resultados da análise do estado de conservação, incluindo o grau de originalidade, mapeamento de danos e a análise das manifestações patológicas, com indicação de causas de deterioração. Foram identificados e mapeados os principais danos da fachada norte (Figuras 5 e 6).

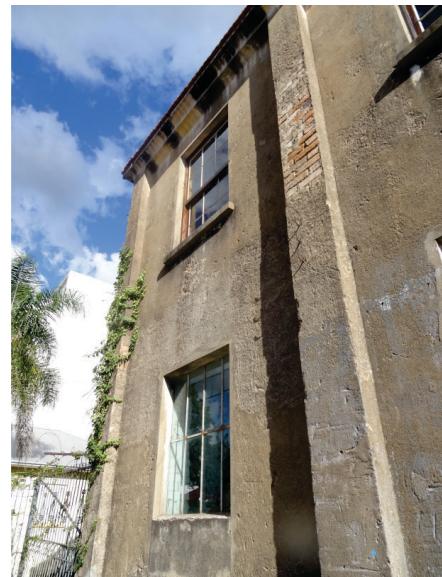
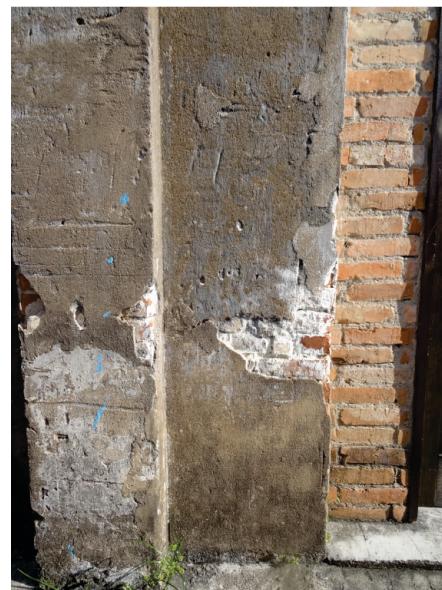
Figura 12 – A e B: Alvenaria exposta após o desplacamento do reboco e a presença de eflorescências

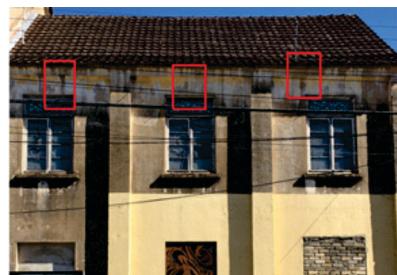
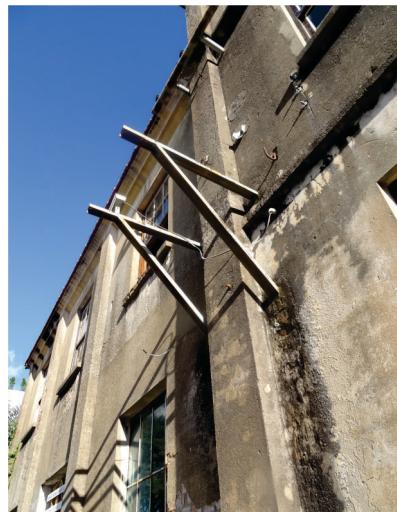
Figura 8 – Estrutura de apoio do antigo transformador

As lesões de origem química encontradas na edificação estão relacionadas a processos patológicos, cujas causas estão associadas à presença de água e sais, organismos vivos ou produtos agressivos. Foram encontradas lesões por oxidação na fachada norte, na estrutura que apoiou o transformador que gerava energia para o antigo Moinho e para a cidade. (Figura 8). Essa estrutura é de ferro, sem proteção anticorrosiva, fixada

diretamente na parede do prédio. A corrosão provocou, ao longo do tempo, a degradação da superfície do material: a causa é a exposição do material metálico com os agentes atmosféricos, o qual em contato com o oxigênio transformou as moléculas da superfície do metal em óxido. Neste caso, deve ser feito o tratamento da estrutura metálica, para evitar a exposição, e o tratamento no encontro da peça metálica com a edificação.

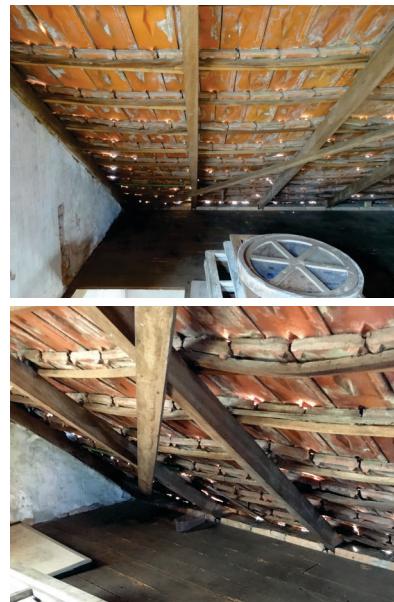
Figura 16 – A e B: Deformação nas ripas que sustentam as telhas

Nas coberturas foram identificados danos relacionados à umidade de condensação, causados pela falta de isolamento térmico, que ocasiona alterações bruscas de temperatura. Uma vez que a ventilação no interior da edificação está deficiente e sem controle adequado, a água acaba se condensando no sótão. A estrutura de madeira apresenta deformações e deterioração. As ripas onde estão apoiadas as telhas estão comprometidas, seja por carga extra concentrada devido aos trechos que já romperam, seja por deterioração da madeira e estão sendo remendadas à medida que sofrem ruptura (Figura 10). É indicada a desmontagem do telhado para substituição das ripas comprometidas, que deve ser realizada por trechos.

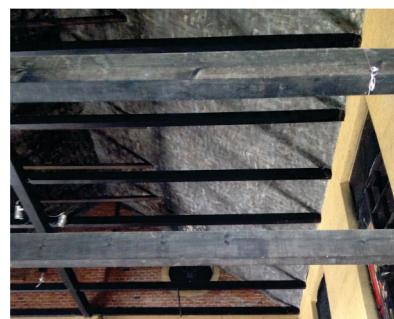
Figura 17 – Forro revestido com papel machê

Em um dos forros da edificação, localizado sob o telhado do módulo da esquina, foi feita uma intervenção com um material que, em teoria, é altamente inflamável (Figura 11). A descrição que consta em memorial é: “O forro foi feito com garrafas PET, agrupadas e acondicionadas com serragem dentro do forro. Por baixo do forro foi colocada uma camada de 2 a 3cm de papel *machê*.” Indica-se a retirada deste material e substituição por material adequado, com certificação de resistência a fogo para locais de reunião de público, e que respeite as características da edificação.

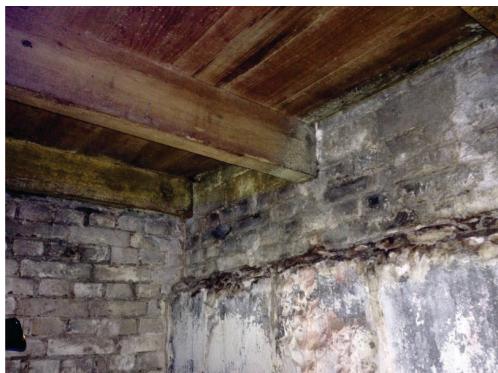
Figura 18 – Estrutura de madeira apoiada diretamente na alvenaria, com lesões nas pontas

Além disso, os barrotes dos entrepisos do subsolo estão em contato constante com a umidade, em função do seu sistema construtivo (Figura 12). Após a drenagem no perímetro da edificação, é importante realizar a substituição de parte destas madeiras, ou seja, as pontas mais deterioradas, que pode ser por meio de próteses nas extremidades das vigas e dos barrotes. Geralmente, nestes casos a aparência estética e a autenticidade dos materiais podem ser perdidos, porém é uma técnica eficiente, pois os segmentos de extremidades de vigas deteriorados, ou seriamente danificados, são substituídos por próteses de madeira, madeira laminada colada, argamassa epóxi, etc., geralmente interligadas com barras de aço ou fibra de vidro, coladas com adesivos especiais (Figura 13). (UZIELLI, 1995 *apud* BRITO, 2014, p. 247). Este tipo de procedimento deve ter projeto específico e acompanhamento por profissional habilitado, especialmente no momento do corte e escoramento do trecho danificado, para não interferir nos esforços da estrutura como um todo.

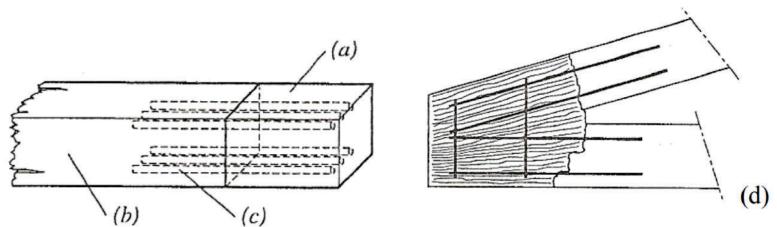
Figura 19 – Ilustração de sistemas de próteses para substituição de partes deterioradas:
(a) Prótese de madeira armada para reconstituição total da extremidade de viga de madeira em região de apoio; (b) viga de madeira original; (c) barras de aço galvanizado ou fibra de vidro colocadas com adesivo epoxi.; (d) prótese de argamassa epóxi armada com barras de aço galvanizado ou fibra de vidro; para reconstituição total do nó de extremidadde entre banzos de treliças.

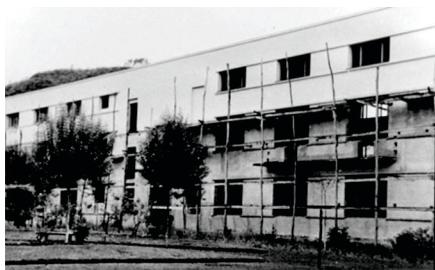
Figura 4 – Sede Social do Círculo Operário Ismael Chaves Barcellos, durante a construção

Na década de 50, foi elaborado um projeto para a renovação do complexo predial do Círculo Operário. O edifício de três pavimentos foi dimensionado para oferecer três salões de festas, um restaurante, barbearia, salas de jogos, aposentos para a família do econômetro e quartos destinados a atender estagiários do Lanifício (Figura 4).

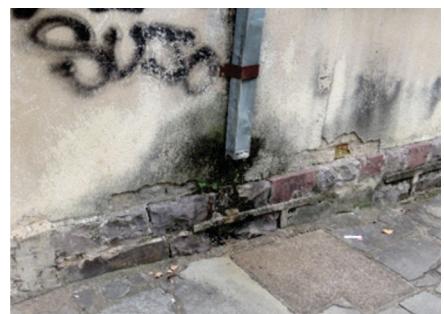
Figura 5 – Local onde foi extraída a amostra do revestimento externo

Ao analisarmos uma pequena amostra do revestimento externo do prédio da antiga sede social do Círculo Operário Ismael Chaves Barcellos na lupa, onde a imagem foi aumentada em 40 vezes, pode-se notar os veios ocasionados por lixiviação (Figura 6), provavelmente causada pela umidade descendente oriunda do mau funcionamento das calhas (Figura 5).

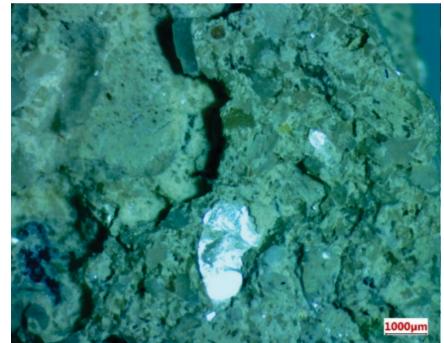
Figura 6 – Imagem com lupa

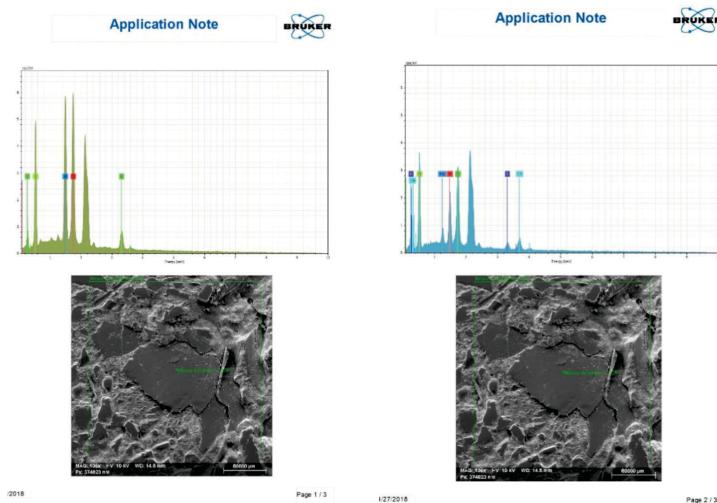
Figura 7 – Mapa de composição química (MEV)

Porém, ao submeter o mesmo material à microscopia eletrônica (MEV), obtivemos um mapa de composição (Figura 7), apresentando a composição de cada grão da amostra.

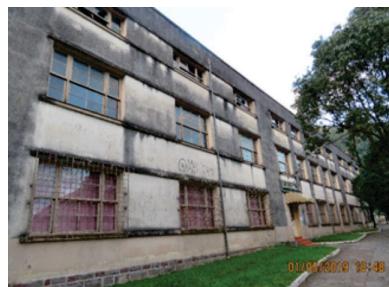
Figura 9 – Fachada sul

A fachada sul (Figura 9) possui uma grande quantidade de manchas e sujidades no revestimento, devido a pequena exposição ao sol e a prolongada permanência de umidade.

Essas manchas, também conhecidas como “crosta negra”, são ocasionadas pela interação dos compostos de enxofre com hidróxido de cálcio, antes que ocorra o processo clássico de carbonatação. Essa formação ocorre com o passar do tempo, o que não pode deixar de caracterizá-la como decorrente de um processo de envelhecimento. (RECENA, 2014).

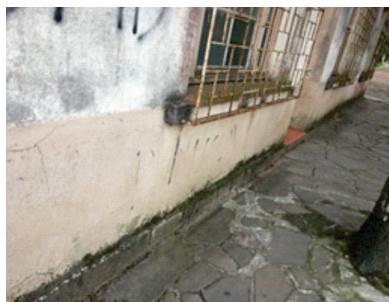
Figura 10 – Pintura sobre revestimento de Cirex

Intervenções sem o mínimo embasamento, como a pintura acima da base de pedra do edifício, já em processo de descolamento, como percebe-se na Figura 10, mascaram o revestimento original nas quatro fachadas do edifício.

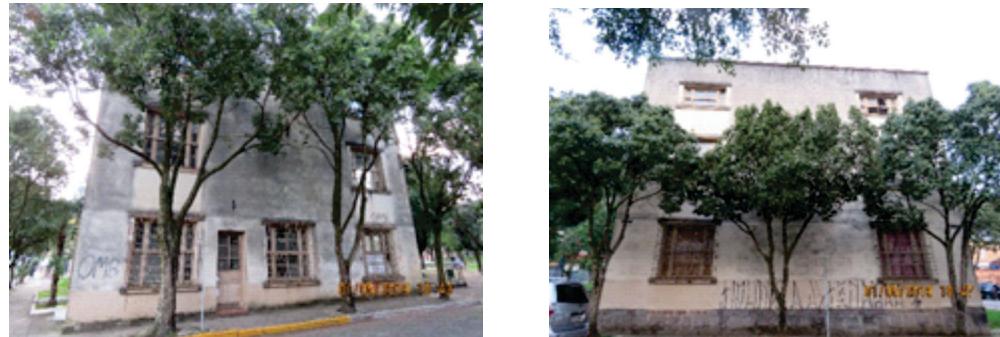
Figura 11 – Fachadas leste e oeste

Nas fachadas leste e oeste (Figura 11), a proximidade da vegetação de grande porte acaba impossibilitando a exposição solar da mesma, tornando as paredes úmidas e suscetíveis à degradação e sujidade.

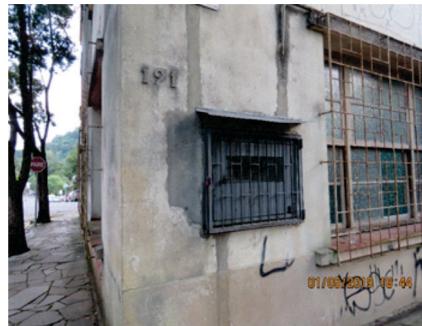
Figura 13 – Elementos adicionados à fachada

Nesta fachada, também houve a adição de elementos que comprometem a estética e a reversibilidade do edifício (Figura 13).

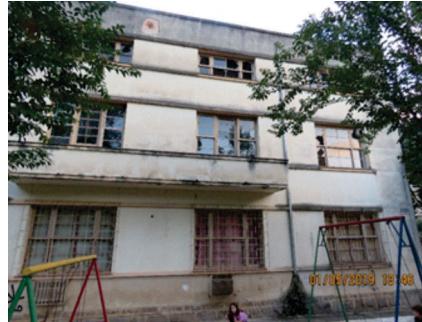
Figura 14 – Elementos adicionados à fachada

Intervenções posteriores, para a resolução do sistema de escoamento de água da cobertura, interrompem os elementos compositivos das fachadas sul e norte (Figura 14).

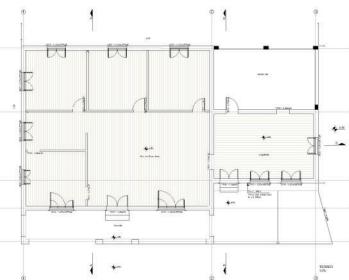
Casa Commiotto - planta do térreo

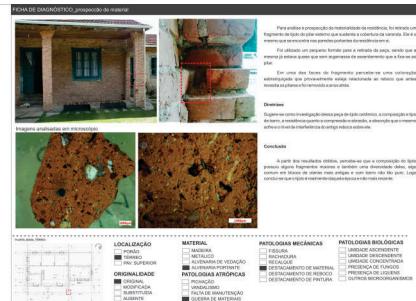
Ficha de diagnóstico - Casa Commiotto

Fica evidente que a mesma foi incorporada em um período incomum para tal. Dessa forma, a sua materialidade, indica que seus elementos construtivos, os blocos cerâmicos, têm características comuns à da residência construída alguns anos antes com modo de fabricação comum à época, porém gera o fato de que a sua construção foi realizada num período e com materiais diferentes da residência.

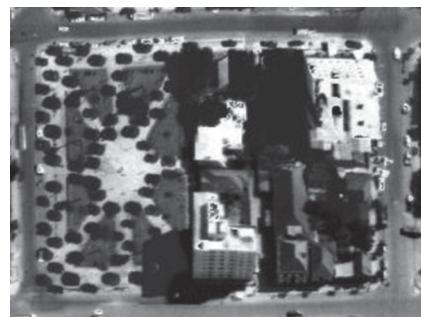
Figura 7 – Foto aérogamétrica 1964

Através dos registros de aerofotogrametria da prefeitura de Caxias do Sul (Figura 10), é possível identificar a evolução dos volumes da edificação, a partir de 1964. Nota-se que foi removido um volume nos fundos da edificação, caracterizando um ambiente interno e uma sacada, onde atualmente existe marca de uma laje engastada na edificação. Atrás da edificação existiu um anexo em dobro de proporção do casarão, possivelmente, onde situava-se a fábrica de gelo, nos fundos da cervejaria. Esse anexo, posteriormente, foi substituído por um pavilhão para servir de área de serviços do Alfred Hotel. Também é possível identificar a substituição do telhado original de telhas cerâmicas por telha metálica. Além das características da edificação, é possível reconhecer a “Rua da Brahma”, assim conhecida na região do bairro São Pelegrino.

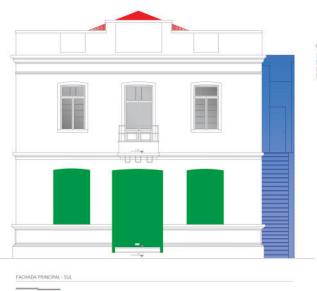
Figura 8 – Análise evolutiva da fachada principal

Na fachada principal, tudo indica que a escada ao lado direito não fez parte do projeto original, pois não “conversa” com a simetria original. O telhado é modificado, de telha de barro para telha metálica. As esquadrias de acesso principal foram fechadas com alvenaria por fora da fachada, mas ainda fazem parte da edificação. Essas três alterações podem ser vistas através de fotografia antiga (Figuras 11 e 12).

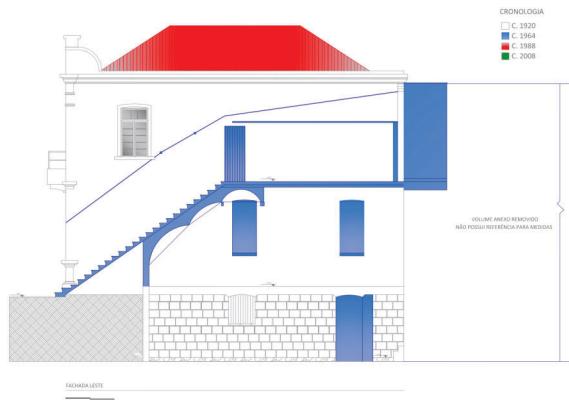
Figura 9 – Análise evolutiva da fachada leste

A fachada leste encontra-se completamente descaracterizada, sem a parede externa e apenas parte da empena junto à fachada norte. Apresenta demarcação do anexo da cobertura removido, uma escada possivelmente não original ao projeto inicial e uma janela no segundo pavimento. No pavimento térreo, apresenta dois vãos de janelas que foram fechadas com alvenaria. No pavimento de subsolo, identifica-se uma janela menor e um vão de porta fechado com alvenaria (Figura 13 e 14).

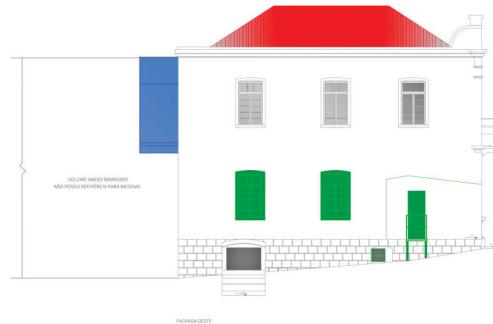
Figura 10 – Análise evolutiva da fachada oeste

A fachada oeste, pouco descaracterizada, apresenta um portão, possivelmente substituído e uma gateira com basculante, no pavimento de subsolo. No pavimento térreo apresenta duas janelas e uma porta, onde, através de levantamento *in loco*, levanta-se a hipótese de que uma porta foi instalada onde havia outra janela, sendo mantido o mesmo ritmo da fachada. Elementos adicionados à fachada, como tubulações, fiação, máquinas de ar-condicionado e proteção de madeira, na entrada do subsolo, evidenciam a passagem do tempo e a troca de uso da edificação, interferindo na visualização desta lateral. Através da aerofotogrametria, consegue-se identificar dois anexos que foram removidos da cervejaria. (Figura 13 e 14).

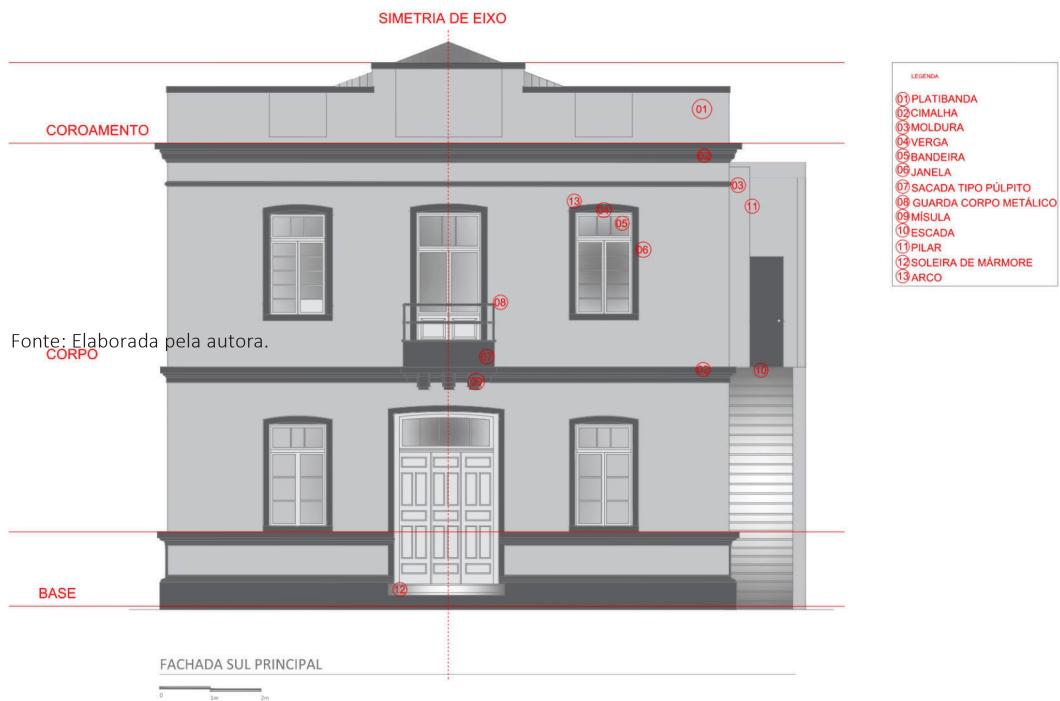
Figura 12 – Análise tipológica da fachada principal

A partir da identificação da tipologia do objeto em estudo, é possível relacionar os elementos da edificação, formais e compostivos, inclusive os que foram descaracterizados e comprometem a unidade estética do prédio. A edificação contempla três pavimentos, subsolo, térreo e segundo pavimento. Há acesso principal no pavimento térreo, não tem ao subsolo por dentro do casarão, somente pela área externa. As esquadrias são de madeira em arco batido. No pavimento térreo, apresenta duas janelas laterais e uma porta-janela no centro; no segundo pavimento igualmente, a disposição das aberturas junto ao balcão (tipo púlpito) identifica a simetria da fachada. No lado direito, a edificação apresenta uma escada de alvenaria armada. Nas demais fachadas, não é possível garantir simetria original, porém, possui os mesmos traços formais. No segundo pavimento, há evidência de escada interna removida, caracterizando o uso residencial e comercial com acesso interno inicialmente e, posteriormente, usos separados através de escada de acesso lateral. Apresenta telhado de quatro águas, mantendo-se com volumetria praticamente original, em relação à evolução de prédio (Figura 15). Há registro oral de que houve moradia no segundo pavimento do casarão, juntamente com o comércio nos demais pavimentos e nos fundos da edificação.

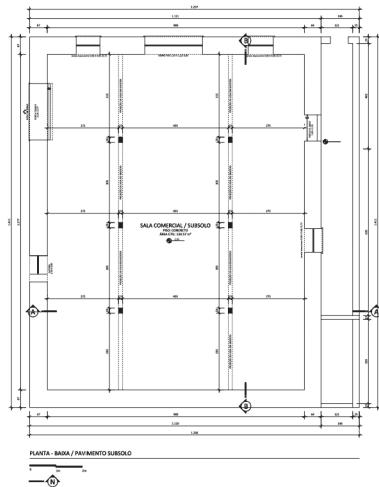
Figura 13 – Planta baixa subsolo

O sistema construtivo é composto de alvenaria portante de tijolo maciço cerâmico, no térreo e no segundo pavimento. No pavimento de subsolo, a alvenaria portante é de pedra basáltica e os pilares e vigas que sustentam a edificação são de madeira maciça. A fundação é toda em pedra basáltica, e a cobertura atual possui telhas e estrutura metálica. O revestimento externo e interno tem reboco fino de argamassa; nas fachadas existe uma camada de salpique aplicada sobre o revestimento original. As vergas de portas e janelas são retas. O entrepiso é de madeira e a estrutura é metálica e aparente em todos os pavimentos; os três pavimentos não contemplam forro. As esquadrias são de madeira em sua maioria, e as que foram substituídas são metálicas. Não existem paredes internas, apenas marca de possíveis divisórias de madeira. Há somente vestígios de escada de madeira suprimida entre os pavimentos térreo e segundo, o que leva a acreditar que a escada externa foi construída em anexo posteriormente. A edificação encontra-se bastante descaracterizada em duas de suas fachadas, a norte e a leste. A fachada principal sul permanece original, porém, as esquadrias do pavimento térreo estão escondidas atrás de fechamentos em alvenaria, e a fachada oeste possui alguma descaracterização, uma janela substituída por porta com alteração do acesso principal. Para esse acesso foi criada sacada em laje de concreto (Figura 16).

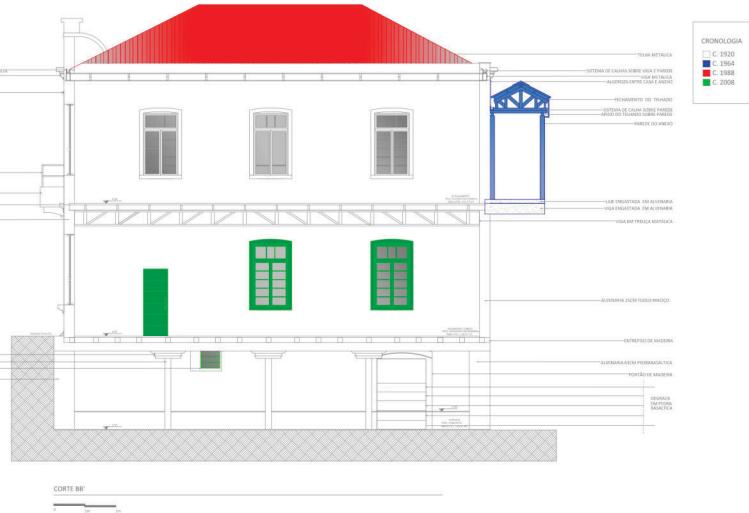
Figura 14 – Planta baixa subsolo

A fachada norte apresenta duas portas, que acessavam uma laje de uma sacada e um anexo, já removidos, no segundo pavimento, onde se interligava a edificação ao outro volume não mais existente. No pavimento térreo, há somente uma abertura com vidro fixo modificado. O pavimento de subsolo apresenta duas janelas laterais e um vidro fixo, com fechamento ao redor, caracterizando uma porta-janela removida, com adaptações de grades de proteção, adotadas como uma necessidade de segurança patrimonial. Essa fachada tem difícil acesso, pois há um prédio em construção nos fundos do casarão, permitindo apenas fotos parciais. (Figura 13 e 14).

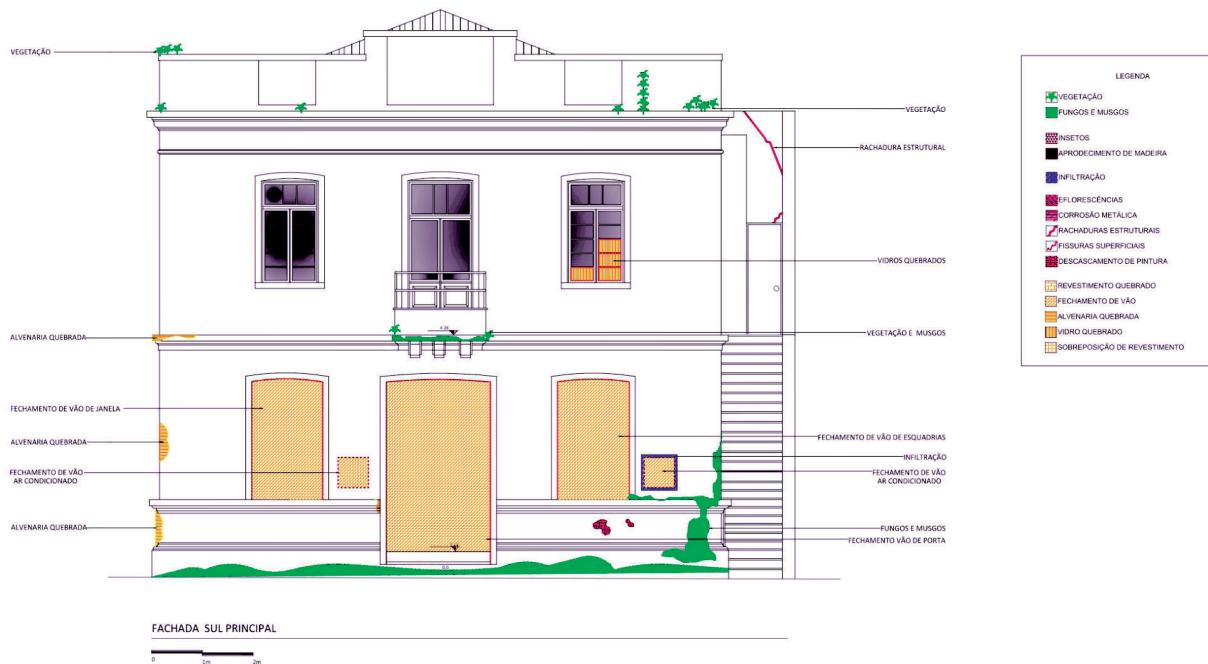
Figura 15 – Mapeamento de degradações da fachada principal

O mapeamento de degradações foi realizado somente nas fachadas da edificação, por ter difícil acesso. Contudo, a análise foi bastante criteriosa, possibilitando identificar diversas manifestações patológicas e ações antrópicas. A partir desses resultados foram apresentadas as fichas de diagnósticos individuais. Como exemplo, a fachada principal apresenta diversas intervenções sem critérios, fechamentos de vão, vidros quebrados, alvenaria e revestimento externo em desagregação, descascamento de pintura, além de fungos e vegetações em diversos pontos (Figura 15).

O mapeamento de degradações foi realizado somente nas fachadas da edificação, por ter difícil acesso e pessoas trabalhando no interior do prédio. Contudo, a análise foi bastante criteriosa, possibilitando identificar diversas manifestações patológicas e ações antrópicas. A partir desses resultados, foram apresentadas as fichas de diagnósticos individuais. A fachada principal apresenta diversas intervenções sem critérios, fechamentos de vão, vidros quebrados, alvenaria e revestimento externo em desagregação, descascamento de pintura, além de fungos e vegetações em diversos pontos (Figura 17). A fachada norte encontra-se muito deteriorada, apresentando alvenaria e revestimento em desagregação, sobreposição de revestimentos, intervenções em esquadrias e fechamentos de vãos e paredes removidas, além de rachaduras e fissuras, que podem comprometer a estrutura da edificação. Na fachada leste, foram identificados pontos de infiltração por derramamento de tubo de queda em local inadequado, presença de fungos e vegetação em diversos pontos. Fechamentos de vãos que interferem na leitura da fachada também são significativos. Rachaduras com mais de 5cm de espessura são vistas de longe e podem comprometer a estrutura do casarão. A fachada oeste foi a menos afetada. Apresenta vegetação em poucos pontos, desagregação de alvenaria e revestimento no canto esquerdo do prédio e próximo à porta de acesso. Identificou-se supressão de janela original, substituída por porta de madeira. No segundo pavimento, é possível contar os vidros quebrados, além das janelas com peças de madeira em estado de deterioração.

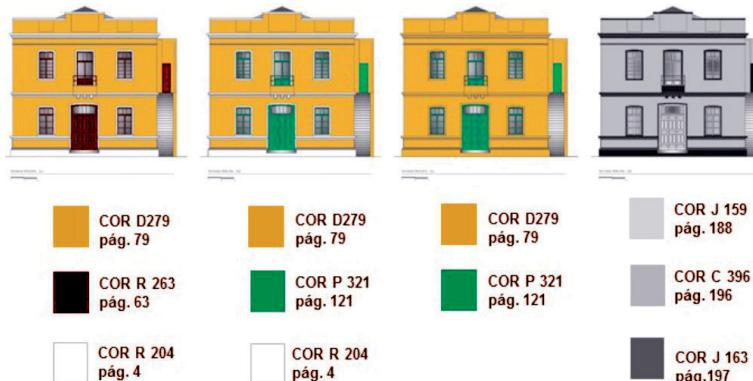
Figura 17 – Prospecção de cores da fachada principal

da fachada sul. Foram encontradas de 2 a 3 camadas de cores em cada elemento. Nas camadas superficiais de revestimento de argamassa, também foram detectados micro-organismos de cor escura, que interferem na comprovação da cor. Na esquadria, localizada na fachada oeste e no guarda corpo do balcão, localizado na fachada sul, o reconhecimento se deu visualmente, através das camadas de tintas descascadas. Para o reconhecimento aproximado das cores de cada camada, não foi possível utilizar escala de controle cromático KODAK profissional; porém, foi realizado um comparativo através do catálogo de cores das Tintas Suvinil e identificação das cores em fichas de prospecção, a fim de determinar as possíveis combinações de cores aplicadas ao longo do tempo. As camadas apresentam desbotamento dos pigmentos, o que dificulta a precisão da cor, mas indica um norte para uma possível intervenção (Figura 19).

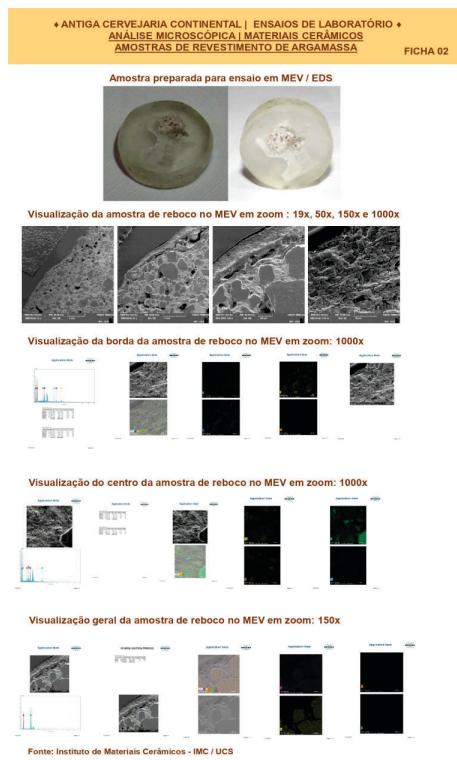
Figura 18 – Modelo de ficha - Ensaio de laboratório

A Universidade de Caxias do Sul possibilitou a realização de ensaios nos laboratórios de aulas práticas, durante curso de especialização, com o intuito de garantir melhores resultados para esta pesquisa. Dessa forma, foram realizados dois ensaios tecnológicos para revestimentos externo de argamassa. O primeiro ensaio foi praticado no Instituto de Materiais Cerâmicos – (IMC), na unidade da UCS, na cidade de Bom Princípio/RS, sob orientação do Prof. Dr. Robinson Carlos Dudley Cruz. A análise

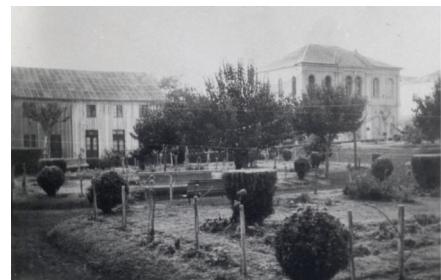
Figura 5 – Casa Camilo Marcantônio - 1915-1920

A Casa Camilo Marcantônio se configura numa composição aditiva, definida por dois volumes principais e seus anexos. A marcação de base, corpo e coroamento é bem definida, principalmente devido ao material diferenciado empregado em cada uma das partes: o porão de pedras e alvenaria, o corpo em madeira e a grande cobertura em telhas metálicas. Na fachada norte (Figura 3), existe um equilíbrio compositivo e uma intenção de simetria por um eixo. Na fachada oeste, não há simetria, mas o ritmo das esquadrias está mantido (Figura 5).

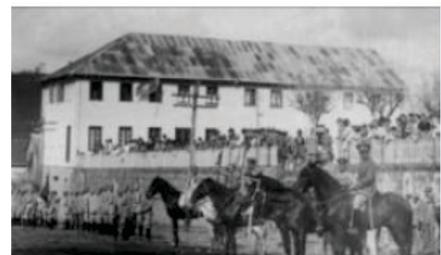
Figura 6 – Casa Camilo Marcantônio - fundos, década de 1960

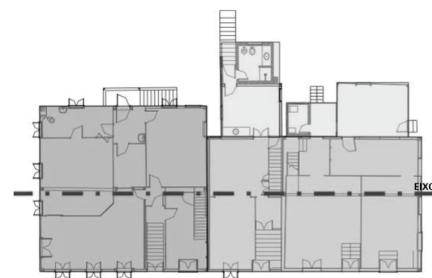
Figura 7 – Planta baixa - adição de partes

É possível identificar que, inicialmente, a edificação era um volume único e com a cozinha separada (Figura 2). Depois, na década 40, ela ganhou dois anexos baixos, que provavelmente também serviam como cozinhas, originários da venda de parte da casa.

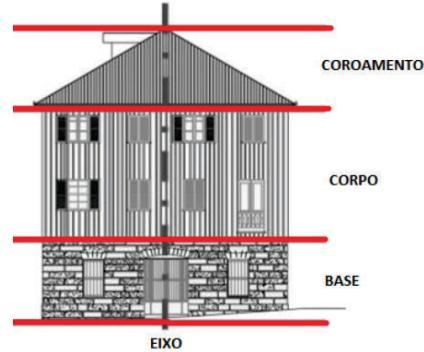
Figura 8 – Fachada norte

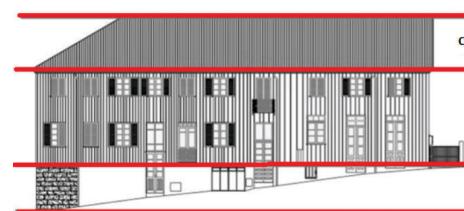
Figura 9 – Fachada oeste

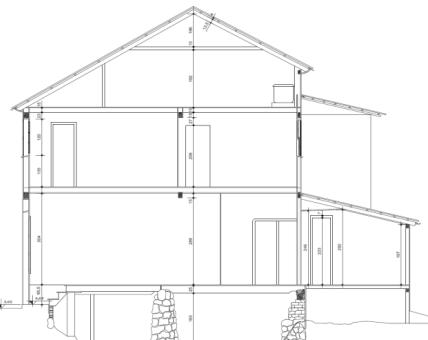
Figura 10 – Corte esquemático

O telhado do volume principal é de três águas. Os volumes em anexo têm uma água apenas. A empêna lateral é de madeira e possui duas aberturas. As estruturas da cobertura são de madeira, do tipo tesoura; possuem peças robustas, cuja trama obedece a um desenho que não impede a utilização do sótão. As tesouras descarregam em barrotes de madeiras que funcionam como vigas e que, por sua vez, descarregam nos pilares. Inicialmente, as telhas eram de scandalole, sendo posteriormente substituídas por telhas de aço galvanizado. Os beirais são retos, em madeira. Segue abaixo ilustração dos principais elementos construtivos explicados através do corte transversal esquemático (Figura 5).

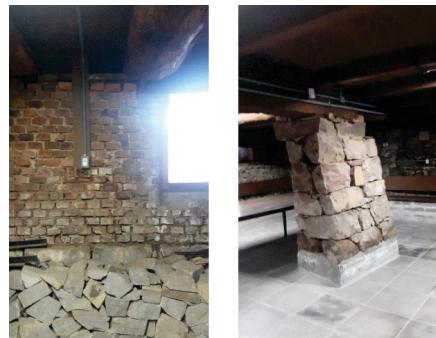
Figura 11 – Fundações: Casa Camilo Marcantônio

As fundações da edificação em estudo são de pedra basalto irregular. Sobre as fundações, são apoiadas toras de madeira, que funcionam como um baldrame. A edificação possui a base de pedra e alvenaria de tijolos maciços e o corpo de madeira originalmente. O porão da esquina é feito de pedra de basalto regular e aparente. O porão do centro de alvenaria de tijolos maciços já possui reboco nas paredes, e o porão próximo à divisa sul possui paredes e pilar com pedras do tipo basalto irregular e paredes de alvenaria de tijolos maciços aparentes. As paredes dos anexos aos fundos são de alvenaria de tijolos rebocados.

As fundações estão em local sem grandes variações térmicas e umidade constante, desta forma os danos, ressaltando-se apenas a presença pontual de pátina biológica (figura 6).

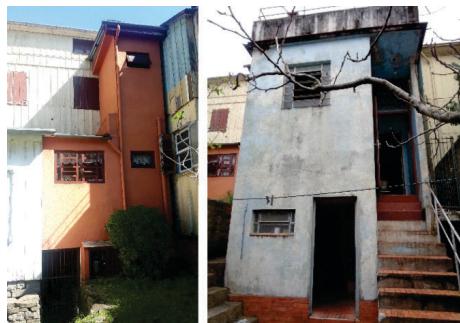
Figura 12 – Anexos em alvenaria: Casa Camilo Marcantônio

As paredes rebocadas que compõem a base da edificação e os anexos, apresentam fissuras, perda da camada pictórica, perda de material, presença de eflorescências salinas, umidade ascendente e sujidades (Figura 7).

A presença de fissuras nas alvenarias rebocadas com argamassa de cimento deve-se a problemas de impacto mecânico em uma parte e, em outra, pela variação térmica combinada com a umidade ascendente e descendente, que favorece a reação química da água no processo de solubilização de sais, como carbonatos, nitratos e sulfatos, utilizados na argamassa de cimento utilizada no assentamento dos tijolos. A esta ocorrência dá-se o nome de eflorescência salina. Nos locais onde a eflorescência salina é mais concentrada, observa-se a perda de material deste fenômeno.

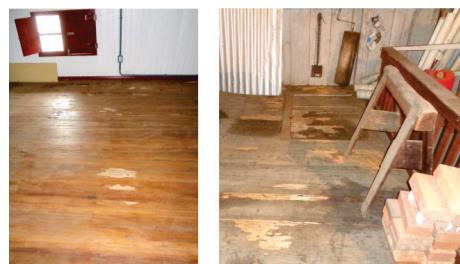
Figura 13 – Assoalhos: Casa Camilo Marcantônio

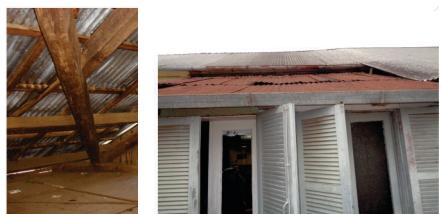
Figura 16 – Entelhamento

As telhas apresentam oxidação pontual, algumas deformações mecânicas causadas pela incidência de ventos e alguns desnívelamentos, especialmente nos anexos da edificação, possibilitando a ação da umidade descendente (Figura 11).

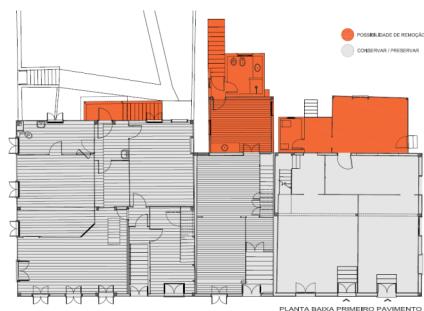
Figura 19 – Planta baixa intervenções

Após realização de toda está análise, considerou-se que os anexos localizados na fachada leste não são originais, tampouco “dialogam” esteticamente com o restante da edificação e ainda são responsáveis por manifestações patológicas existentes nos originais autênticos. Portanto, consideramos a fachada leste o local ideal para futuras intervenções, sempre respeitando os conceitos modernos dos restauros e as diretrizes internacionais.

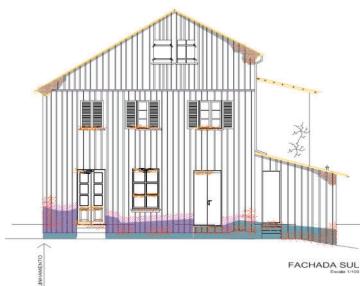
Figura 20 – Mapeamento de patologias: fachada sul
