**ARQUEOLOGIA DA ARQUITETURA:
DIRETRIZES DE INTERVENÇÃO NO PATRIMÔNIO CONSTRUÍDO**
Álbum da 1º edição

TRABALHOS DE CONCLUSÃO DE CURSO

Especialização em Conservação Arquitetônica: diagnóstico e intervenção

1ª edição - 2017-2019

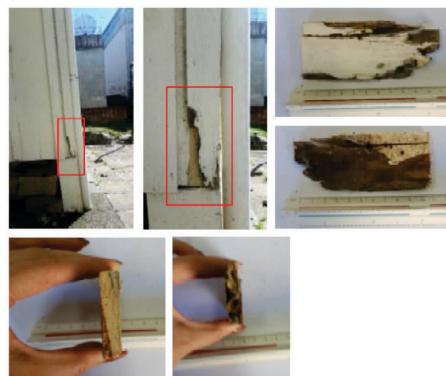
Figura 21 – Prospecção madeiras: fachada sul

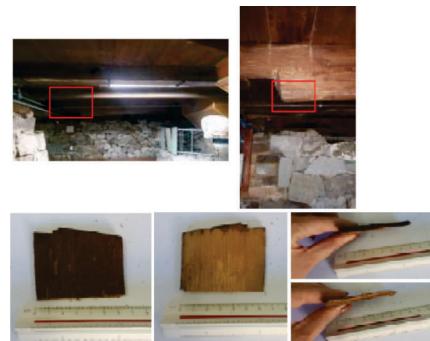
Figura 23 – Prospecção maderias: barrotes porão

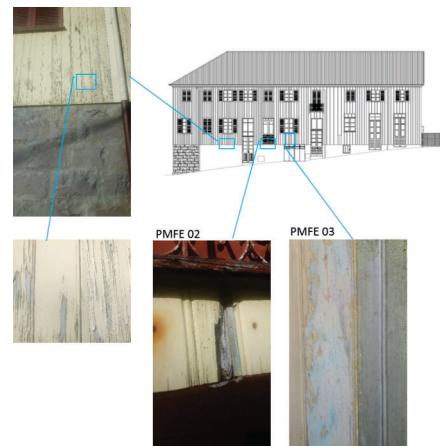
Figura 24 – Investigação pictória: Fachada Oeste

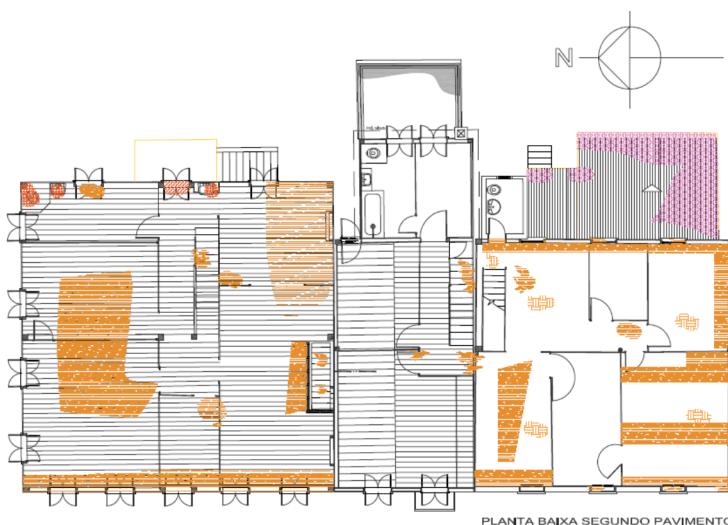
Figura 26 – Mapeamento de patologias: planta baixa 2º pavimento

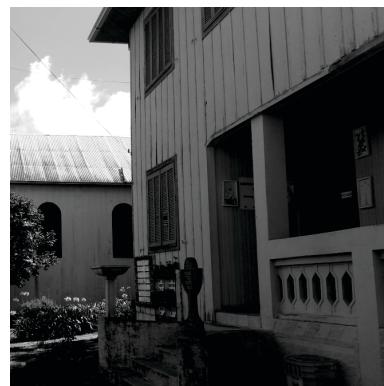
Figura 6 - Detalhe de subtração - fachada frontal

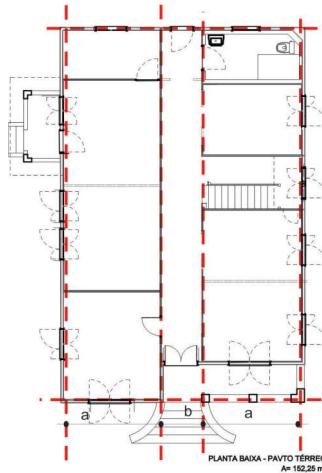
Figura 7 - Simetria: planta baixa pavimento térreo

Compositivamente, o prédio apresenta um corpo prismático, compacto, em madeira. A marcação de base, o corpo e coroamento estão definidos, principalmente devido ao material diferenciado empregado em cada uma das partes: a base, com gateiras, é em alvenaria, o corpo em madeira com cobertura de quatro águas em telhas de barro com beirais em madeira. Os acessos, tanto o principal quanto o lateral, são marcados por adições ou subtrações, empregando alvenaria em tijolos. O piso alargado na parte inferior da escada de acesso ao prédio e o patamar visível convidam à subida e permitem o movimento vertical entre o nível do espaço externo e o edifício. Com a composição de planta

tripartida, possui um eixo de simetria no sentido longitudinal, marcado pelo corredor de acesso principal e interior do prédio.

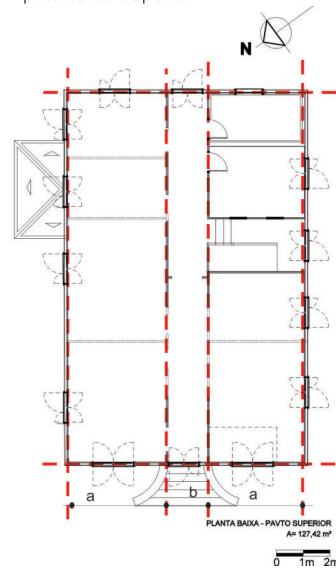
Figura 8 - Simetria: planta baixa pavimento superior

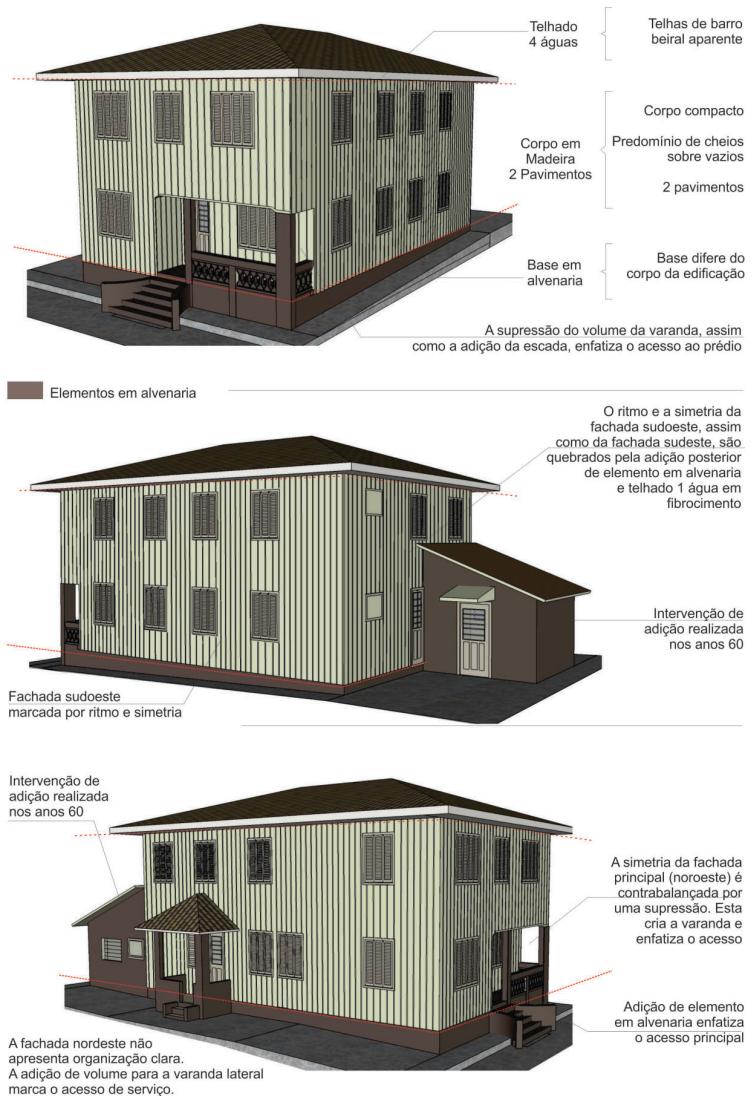
Figura 9 - Análise formal - fachada

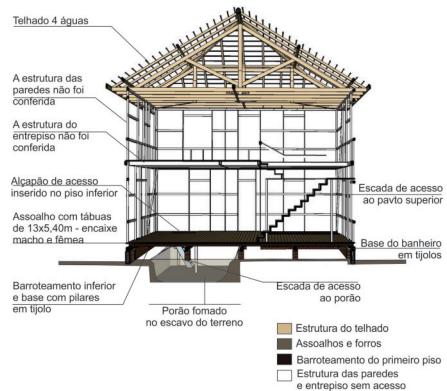
Figura 10 - Estrutura em madeira - corte

Paredes - O corpo da edificação tem paredes duplas de madeira, estruturadas por uma trama horizontal e vertical de barrotes. As tábuas externas estão dispostas verticalmente, em um comprimento correspondente à altura total da edificação e a arremates feitos através

de mata-juntas. As paredes internas, fixadas diretamente sobre o piso, são simples, com madeiras de encaixe do tipo macho-fêmea.

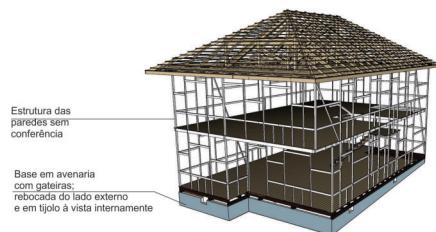
Figura 11 - Estrutura em madeira - perspectiva

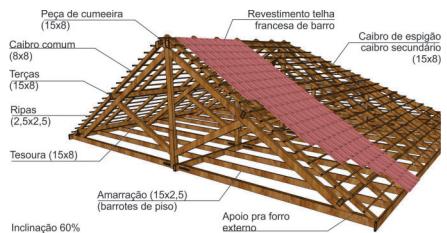
Figura 12 - Estrutura do telhado

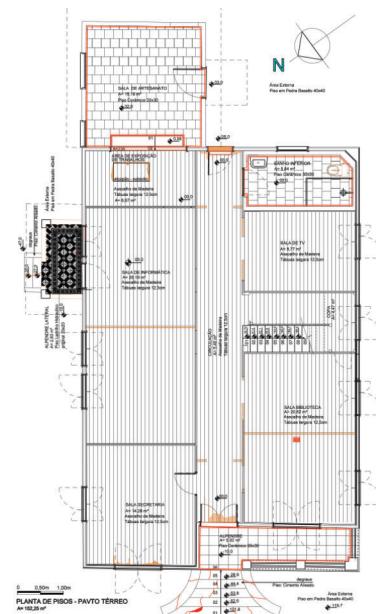
Figura 13 - Planta de pisos - pavimento térreo / mapeamento de danos

Pisos: com exceção do piso dos banheiros e das varandas, os ambientes possuem assoalho de madeira aparente, que na sua grande parte, possui boas condições de conservação. Observam-se marcações nos locais onde houve a retirada de paredes para alteração de leiaute e alguns pontos de ataque de insetos. Observa-se ainda manchas de degradação em locais próximos às janelas mais

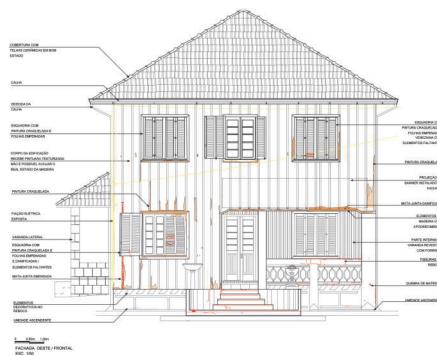
Figura 14 - fachada noroeste - frontal / mapeamento de danos

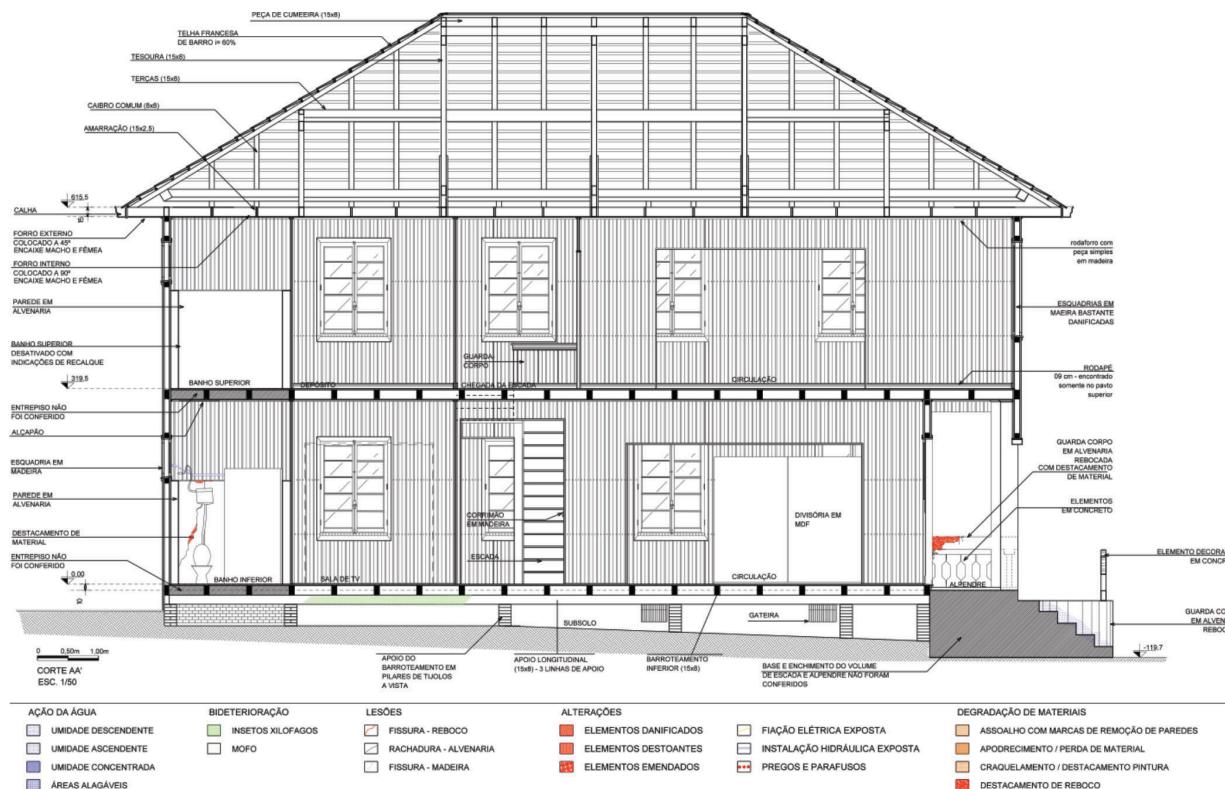
Figura 15 - Corte AA'- mapeamento de danos

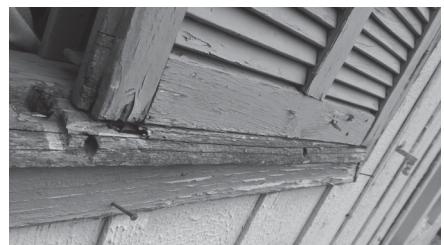
Figura 16 - Esquadria com pontos de deterioração
- fachada frontal/noroeste

Esquadrias: externamente, as esquadrias possuem muitos pontos com quebra e deterioração de material. Folhas em madeira empenadas pela ação das intempéries e do sol, principalmente na fachada frontal da edificação.

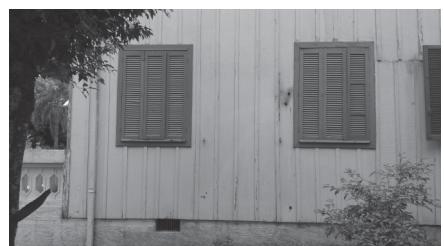
Figura 17 - Fachada sudoeste - orifícios
ocasionados por insetos, umidade ascendente e
emenda da madeira alteração lay-out

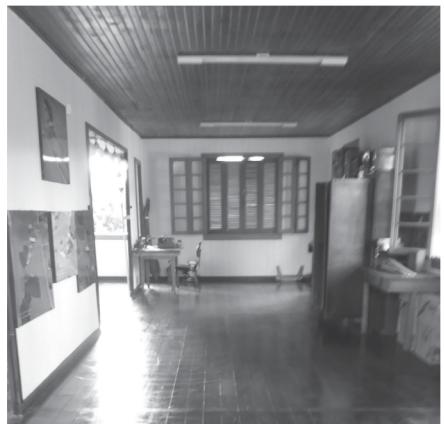
Figura 18 - Pavimento superior - forro, piso e
divisórias em amadeira - marcas de madeira -
alteração de leiaut

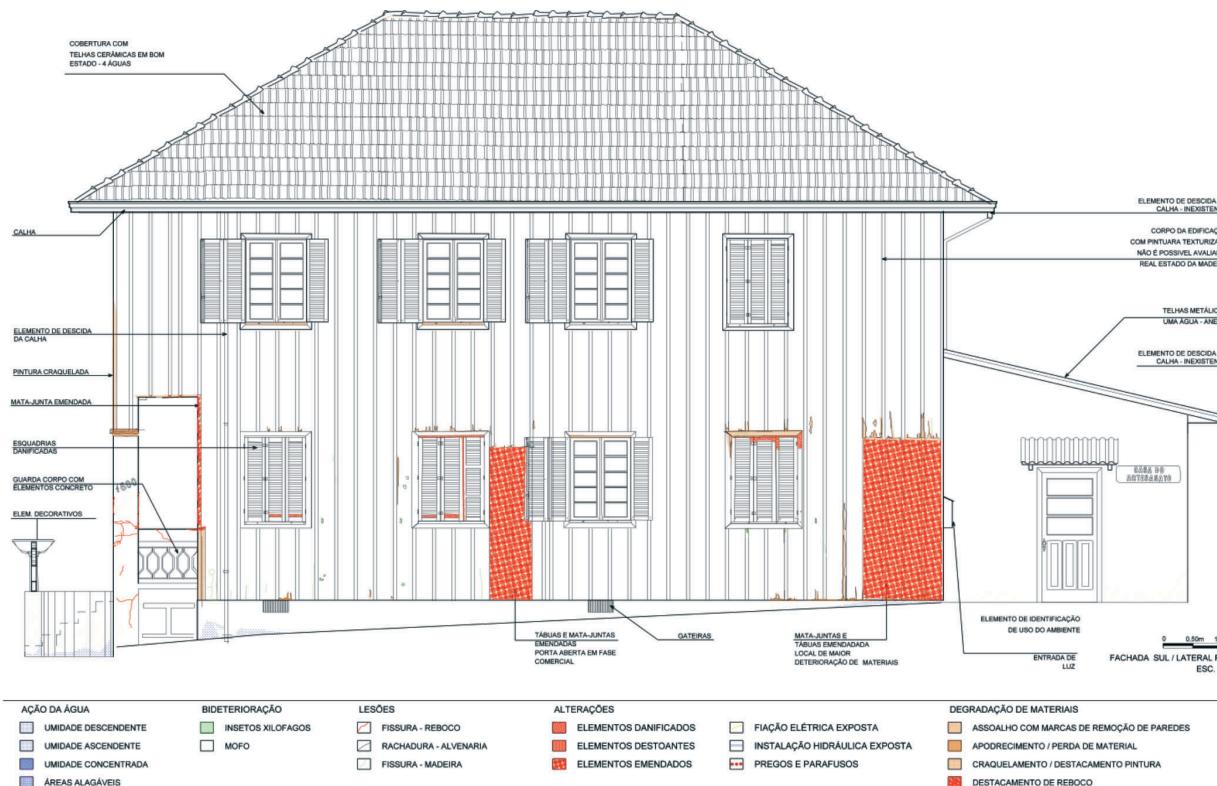
Figura 19 - Fachada sudoeste - lateral rua / mapeamento de danos

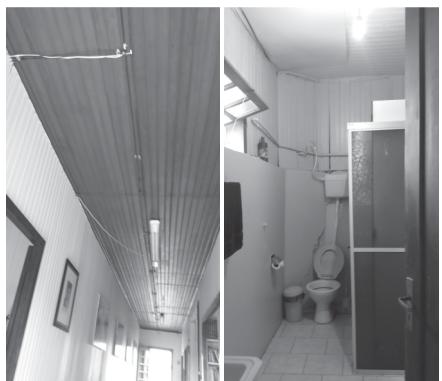
Figura 20 - Instalações elétricas e hidráulicas deficitárias

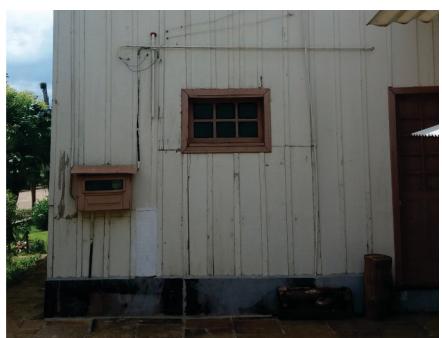
Figura 21 - Fachada sudoeste - instalação do 'rodapé' em basalto

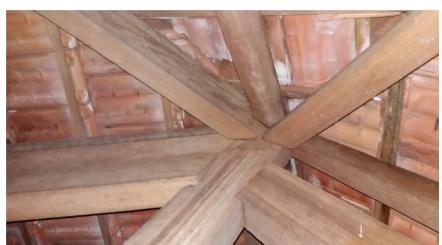
Figura 22 - Madeiramento telhado em perfeitas condições

Cobertura: as peças estruturais em madeira da cobertura encontram-se em perfeito estado de conservação, assim como as
